Intervento di restauro e risanamento conservativo delle pareti vetrate
Immobile ex Comicent - Comune di Pescia

PROGETTO DEFINITIVO - ESECUTIVO
COORDINAMENTO ALLA SICUREZZA IN FASE DI PROGETTAZIONE

STATO ATTUALE

ABACO PANNELLATURE VETRATE
PROSPETTI EST / OVEST

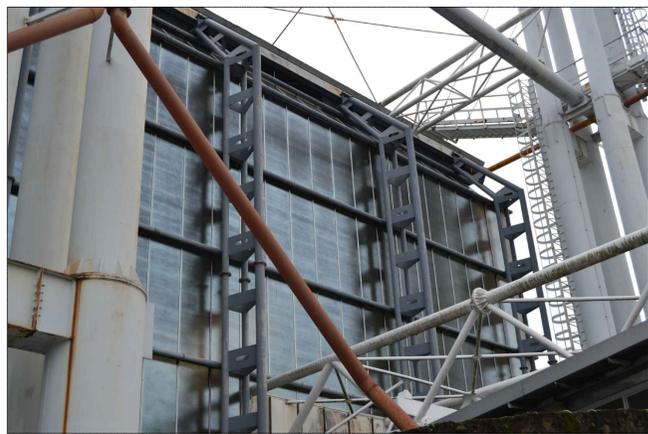
FOTO _ VETRATE EST/OVEST PARTICOLARE ESTERNO

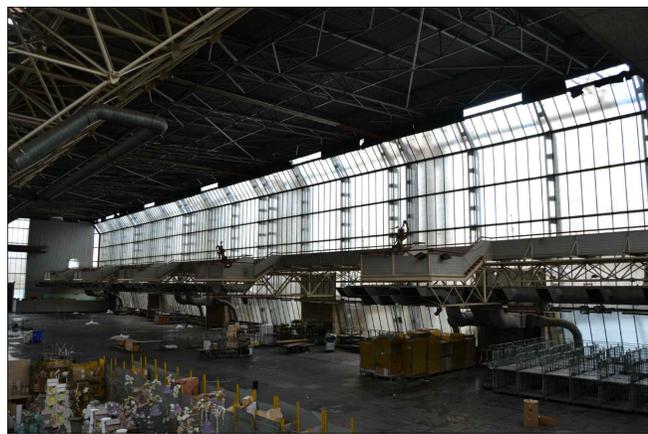
FOTO _ VETRATA OVEST VISTA INTERNA

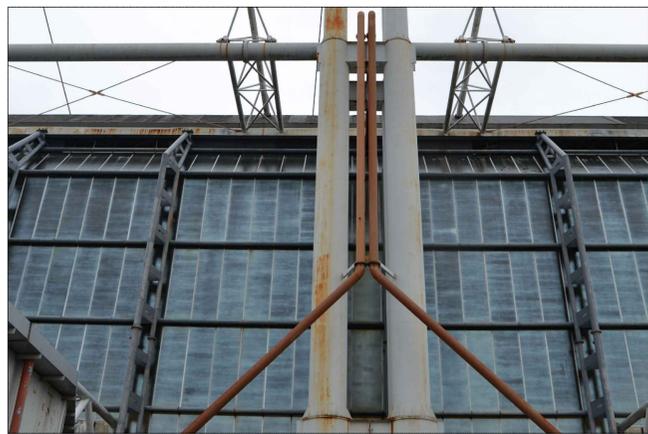
FOTO _ VETRATA EST/OVEST PARTICOLARE ESTERNO

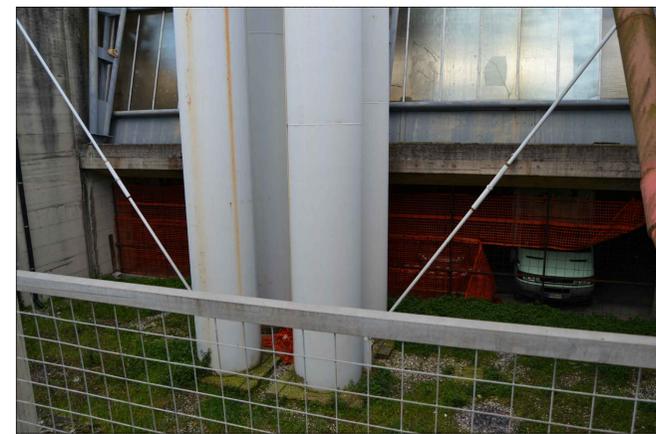
FOTO _ VETRATA EST/OVEST SALTO DI QUOTA

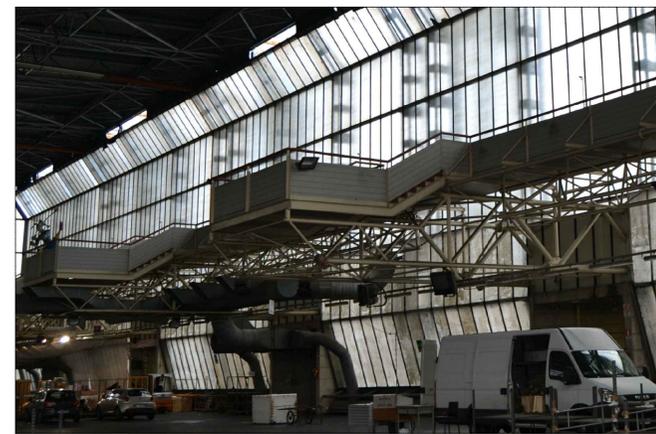
FOTO _ VETRATE EST/OVEST PARTICOLARE TRIBUNE

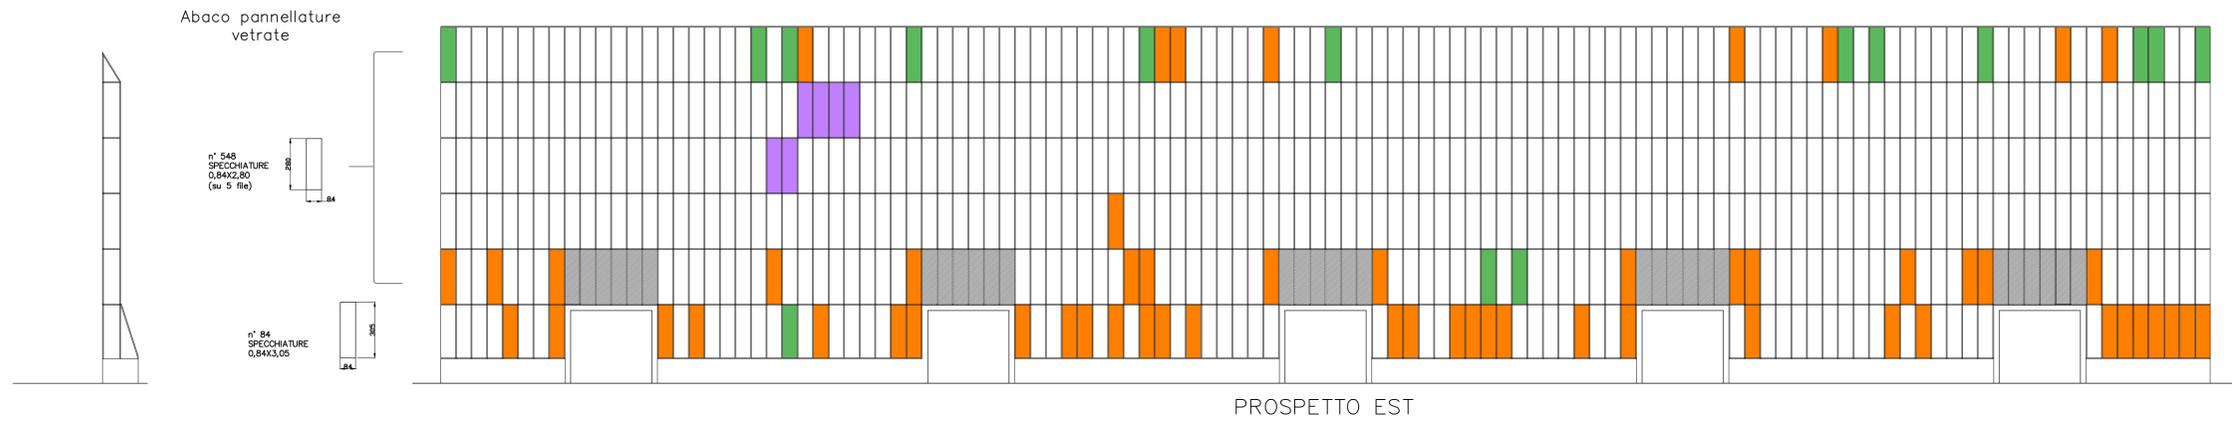
PROSPETTO EST

- LEGENDA:
- LASTRE IN VETRO RETINATO DA SOSTITUIRE MT. 0,84X2,80 (N°8)
 - LASTRE IN VETRO RETINATO GIÀ PELLICOLATE DA SOSTITUIRE MT. 0,84X2,80 (N°4)
 - LASTRE IN VETRO RETINATO GIÀ PELLICOLATE DA SOSTITUIRE MT. 0,84X2,80 (N°2)
 - LASTRE IN VETRO RETINATO DA SOSTITUIRE MT. 0,84X2,80 (N°1)
 - LASTRE IN VETRO RETINATO DA SOSTITUIRE MT. 0,84X2,80 (N°16)
 - LASTRE IN VETRO RETINATO DA SOSTITUIRE MT. 0,84X3,05 (N°32)
 - LASTRE IN VETRO RETINATO DIVERSE DALLE ORIGINALI MT. 0,84X2,80 (N°12)
 - LASTRE IN VETRO RETINATO DIVERSE DALLE ORIGINALI MT. 0,84X2,80 (N°2)
 - LASTRE IN VETRO RETINATO DIVERSE DALLE ORIGINALI MT. 0,84X3,05 (N°3)

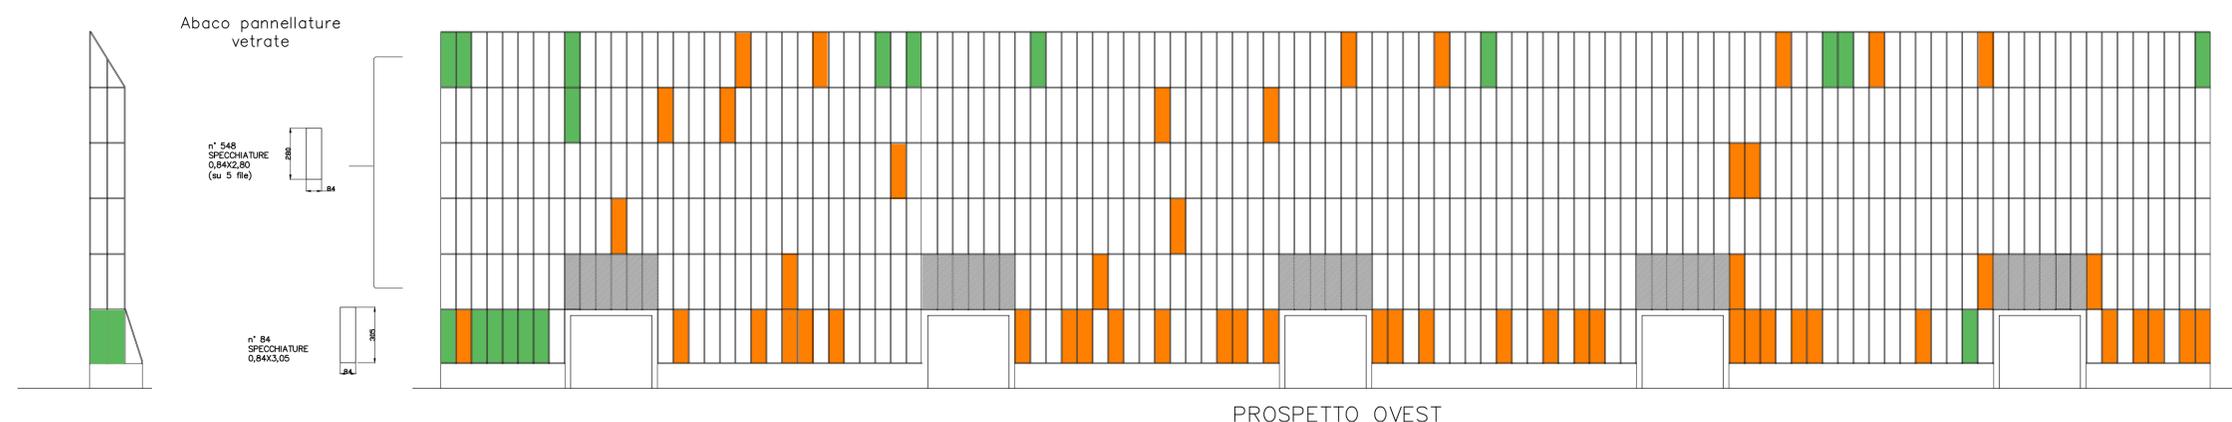
PROSPETTO OVEST

- LEGENDA:
- LASTRE IN VETRO RETINATO DA SOSTITUIRE MT. 0,84X2,80 (N°7)
 - LASTRE IN VETRO RETINATO DA SOSTITUIRE MT. 0,84X2,80 (N°4)
 - LASTRE IN VETRO RETINATO DA SOSTITUIRE MT. 0,84X2,80 (N°3)
 - LASTRE IN VETRO RETINATO DA SOSTITUIRE MT. 0,84X2,80 (N°2)
 - LASTRE IN VETRO RETINATO DA SOSTITUIRE MT. 0,84X2,80 (N°5)
 - LASTRE IN VETRO RETINATO DA SOSTITUIRE MT. 0,84X3,05 (N°32)
 - LASTRE IN VETRO RETINATO DIVERSE DALLE ORIGINALI MT. 0,84X2,80 (N°10)
 - LASTRE IN VETRO RETINATO DIVERSE DALLE ORIGINALI MT. 0,84X2,80 (N°1)
 - LASTRE IN VETRO RETINATO DIVERSE DALLE ORIGINALI MT. 0,84X3,05 (N°9)
