Intervento di restauro e risanamento conservativo delle pareti vetrate
Immobile ex Comicent - Comune di Pescia

PROGETTO DEFINITIVO - ESECUTIVO
COORDINAMENTO ALLA SICUREZZA IN FASE DI PROGETTAZIONE

STATO ATTUALE
ABACO PANNELLATURE VETRATE
PROSPETTI SUD / NORD (verticale e obliquo)

09

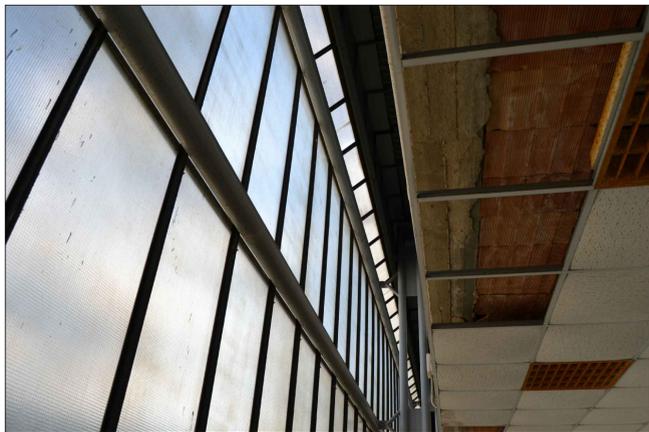
FOTO _ VETRATA NORD PARTICOLARE INTERNO

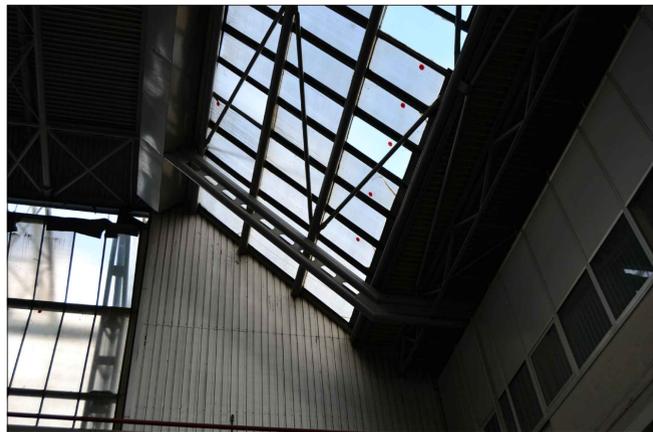
FOTO _ VETRATA NORD OBLIQUA PARTICOLARE

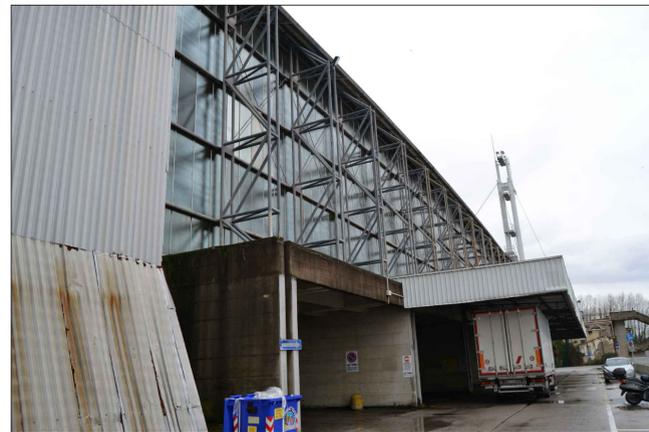
FOTO _ VETRATA SUD PARTICOLARE ESTERNO

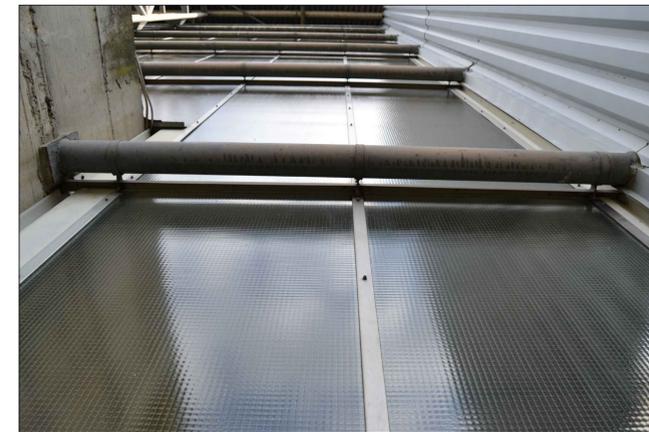
FOTO _ VETRATA SUD DETTAGLIO ESTERNO

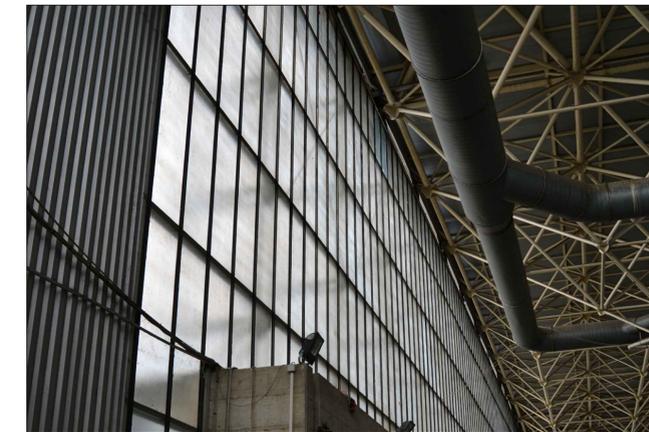
FOTO _ VETRATA SUD PARTICOLARE INTERNO

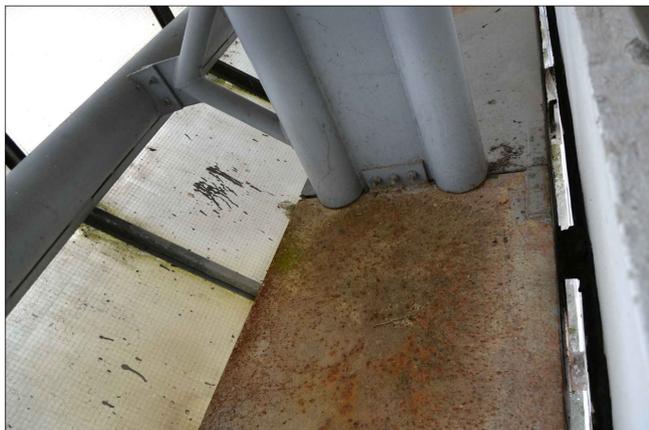
FOTO _ VETRATA NORD DETTAGLIO INTERNO

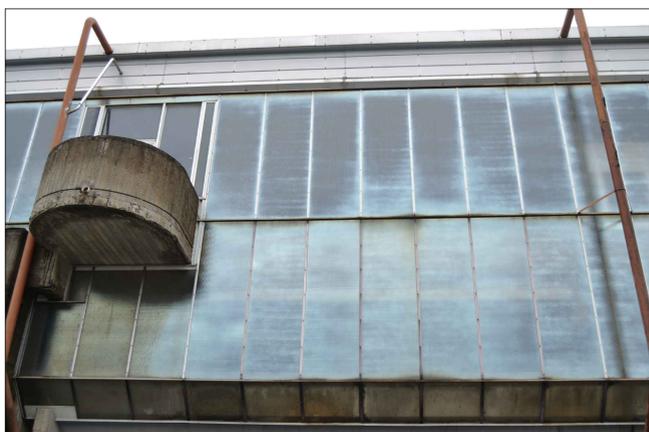
FOTO _ VETRATA NORD PARTICOLARE ESTERNO

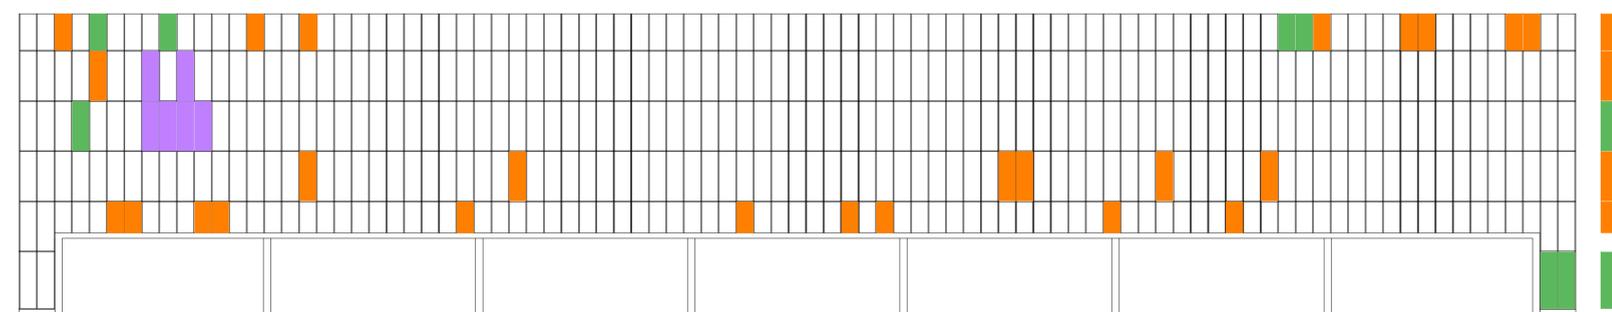
PROSPETTO SUD

- LASTRE IN VETRO RETINATO DA SOSTITUIRE MT. 0,90x2,00 (N°8)
- LASTRE IN VETRO RETINATO DA SOSTITUIRE MT. 0,90x2,70 (N°1)
- LASTRE IN VETRO RETINATO DIVERSE DALLE ORIGINALI MT. 0,90x2,70 (N°1)
- LASTRE IN VETRO RETINATO DA SOSTITUIRE MT. 0,90x2,70 (N°6)
- LASTRE IN VETRO RETINATO DA SOSTITUIRE MT. 0,90x1,80 (N°10)
- LASTRE IN VETRO RETINATO DIVERSE DALLE ORIGINALI MT. 0,90x3,10 (N°2)
- LASTRE IN VETRO RETINATO DIVERSE DALLE ORIGINALI MT. 0,90x2,00 (N°4)
- LASTRE IN VETRO RETINATO GIÀ PELLICOLATE DA SOSTITUIRE MT. 0,90x2,70 (N°2)
- LASTRE IN VETRO RETINATO GIÀ PELLICOLATE DA SOSTITUIRE MT. 0,90x2,70 (N°4)
