# **IL RESTAURO DELLA MARGINE DI SAN MICHELE**

**a cura di  
Claudia Massi**

PESCIA  
OTTOBRE 2007

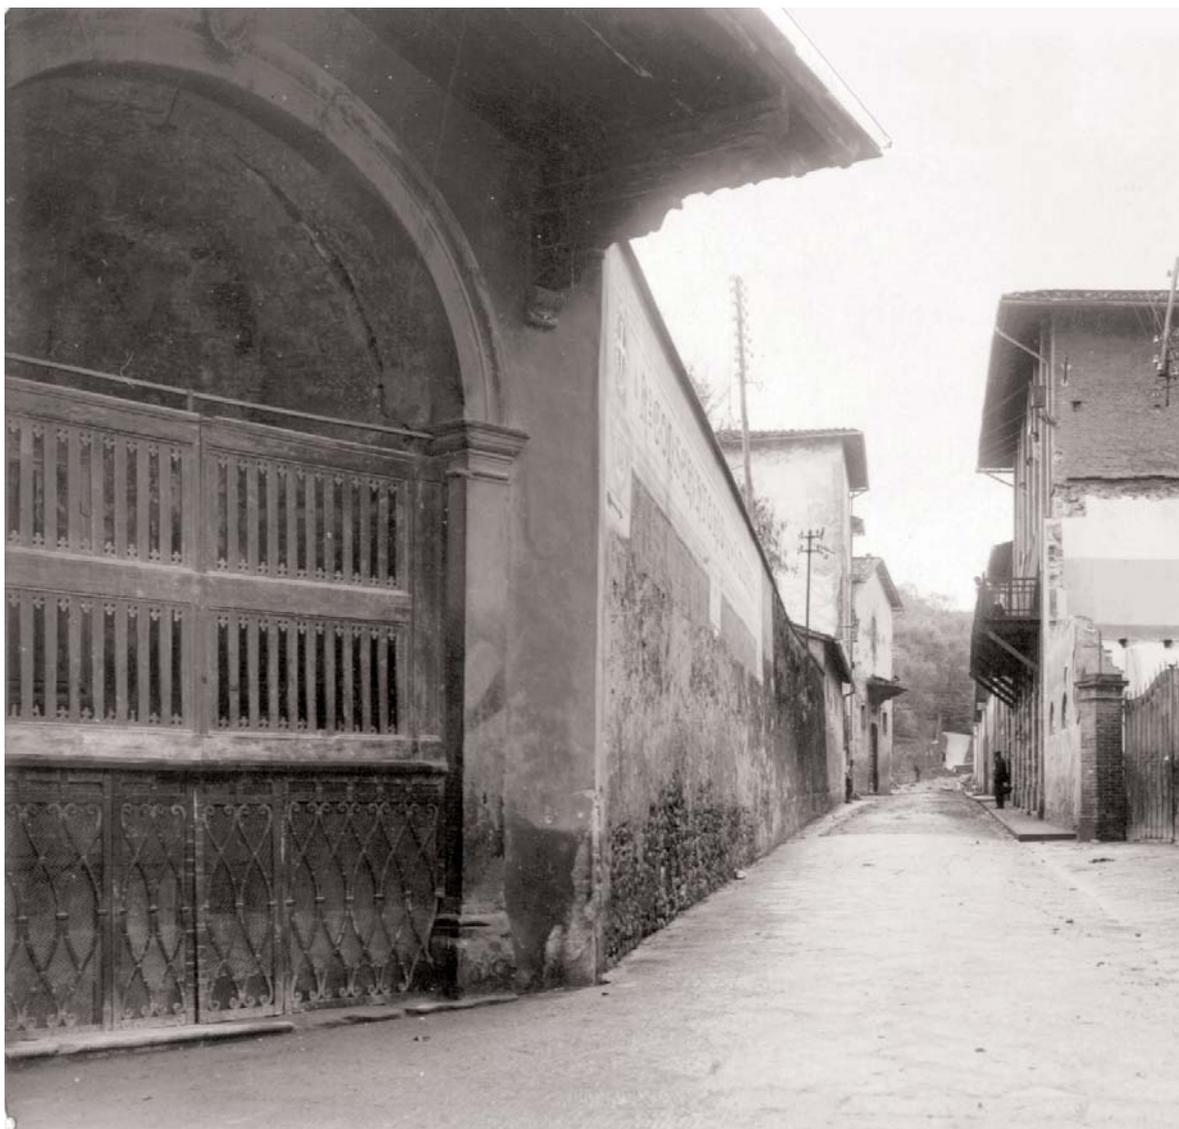
Una bella foto degli anni Trenta del Novecento ci mostra la cappella nella collocazione precedente all'attuale, addossata al muro dell'orto delle monache benedettine di S. Michele, con

in evidenza la grande tettoia che sottolinea il ruolo di protezione e accoglienza.

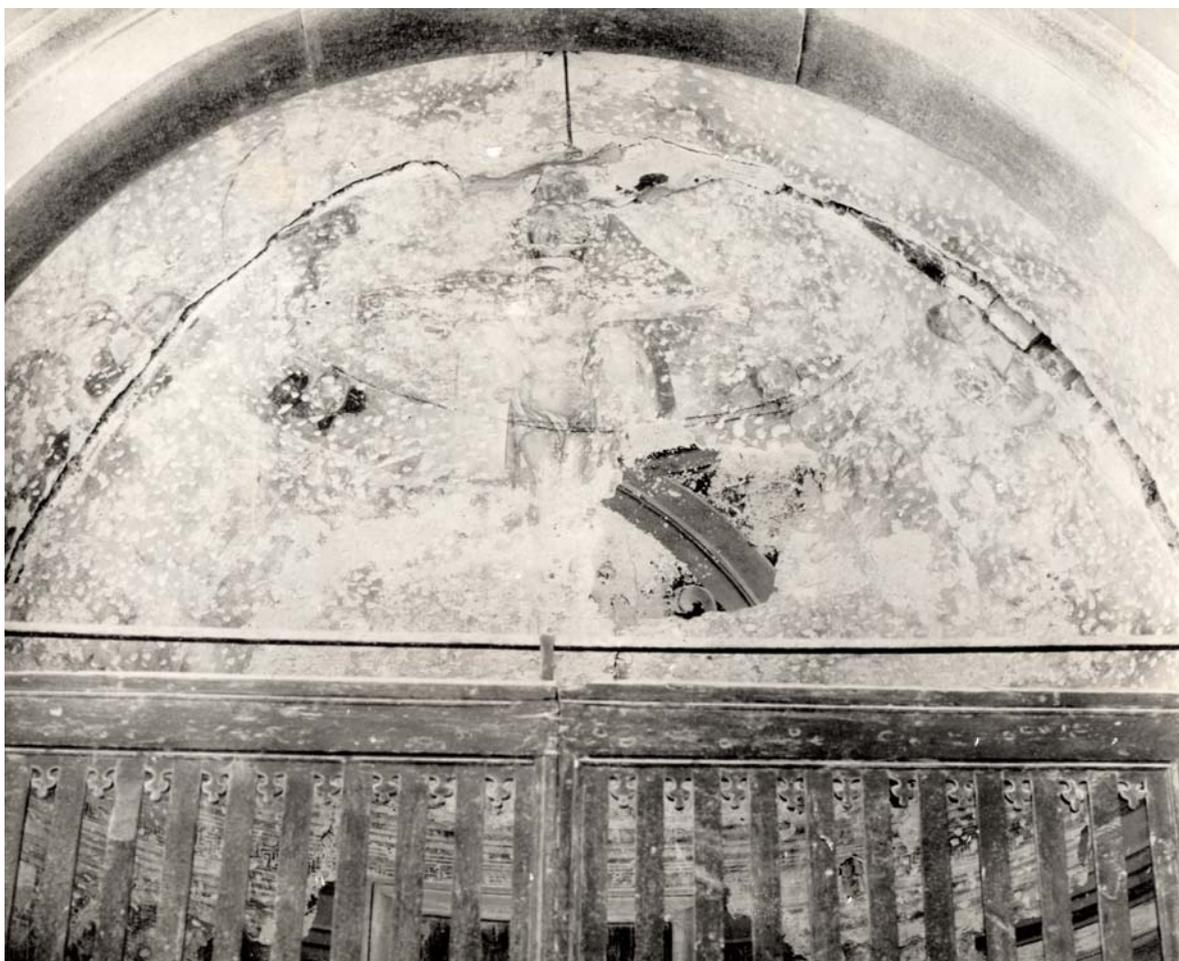
Nella volta è raffigurata la *Trinità* secondo la tipologia in cui *Dio Padre* sorregge la croce

con il *Cristo* crocifisso e tra le due figure si eleva in volo la colomba dello *Spirito Santo*<sup>9</sup>. L'immagine simbolizza l'offerta, da parte del Padre e dello Spirito Santo, del Figlio immolatosi per salvare l'umanità peccatrice. Questo concetto è ulteriormente sottolineato nell'affresco dalla presenza di due angeli posti ai lati della croce che sorreggono calici contenenti il sangue di Gesù.
