Restauro e risanamento conservativo delle colonne e dei chiostri dell'ex Convento di san Francesco

Progetto esecutivo

Relazione tecnica generale
RTGe

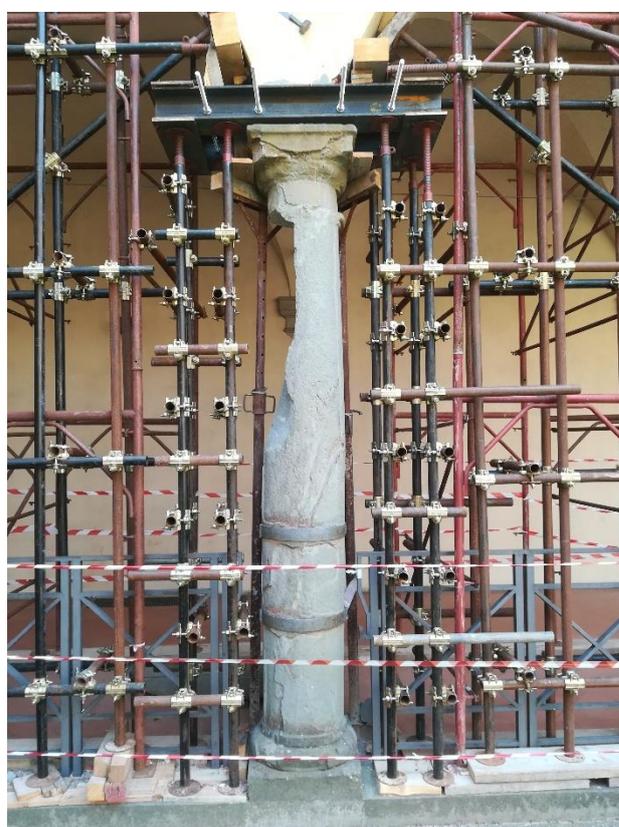
CA2. La colonna 10 che ha subito il distacco, con in evidenza il ponteggio realizzato

in somma urgenza per mettere in sicurezza la parte di edificio interessata dal danno

La colonna 10 (v. planimetria allegata) è quella che ha subito il distacco parziale del materiale. Visto la perdita consistente di materiale, la tipologia di frattura, lo stato conservativo della parte rimanente del fusto, si propone di sostituire la colonna con una nuova, di fattura e materiale del tutto simile a quella esistente.

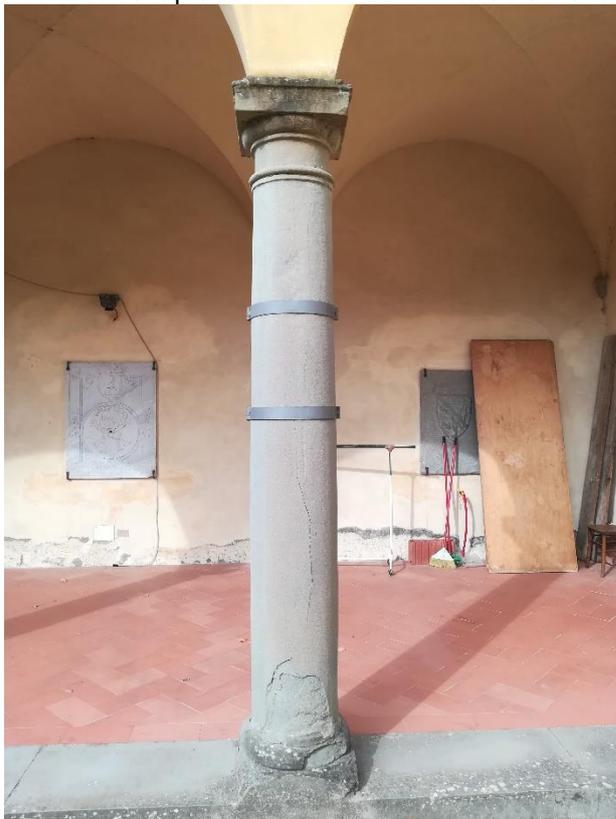
CA3. La colonna 2 dove sono evidenti lesioni di distacco superficiale del materiale e fasce di contenimento in ferro.

Nelle colonne che vanno dalla 2 alla 9 e dalla 12 alla 15 comprese, che presentano lesioni più importanti sia a livello superficiale, che all'interno del fusto sono previsti ancoraggi con microspilli o con perni in acciaio, a seconda della lesione rinvenuta. In molte colonne sono presenti fasce in ferro di contenimento.
