PIANO DI RECUPERO PER IL RESTAURO DELLA TORRE DI COLLODI CASTELLO

PdR.2

Relazione storica e immobiliare

Dicembre 2013

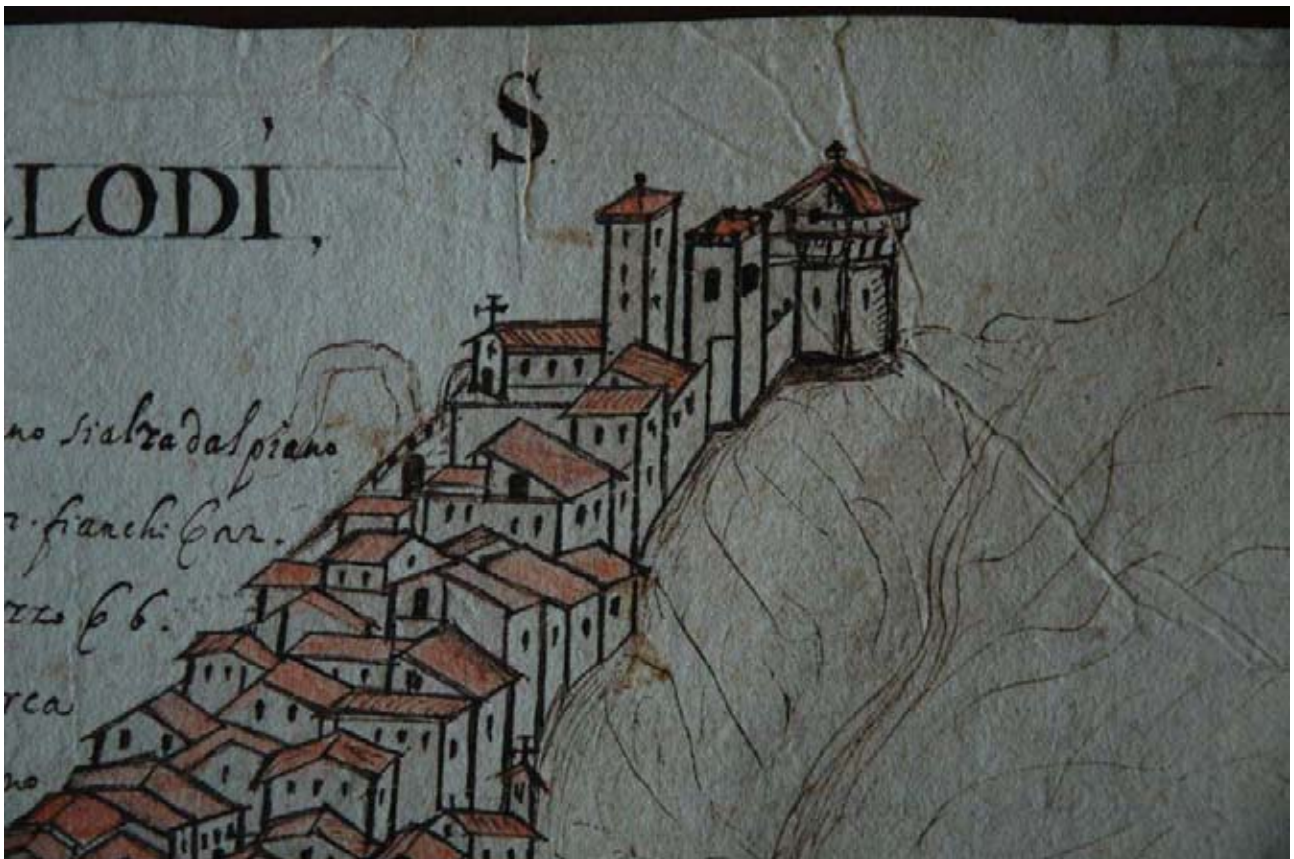
ASLu, Consiglio Generale, Scritture Segrete, F. 673, p. 1584, particolare

Da questo disegno si riescono ancora una volta ad ottenere due informazioni dimensionali che trovano corrispondenza con quanto ipotizzato durante l'analisi del primo documento iconografico precedentemente citato.

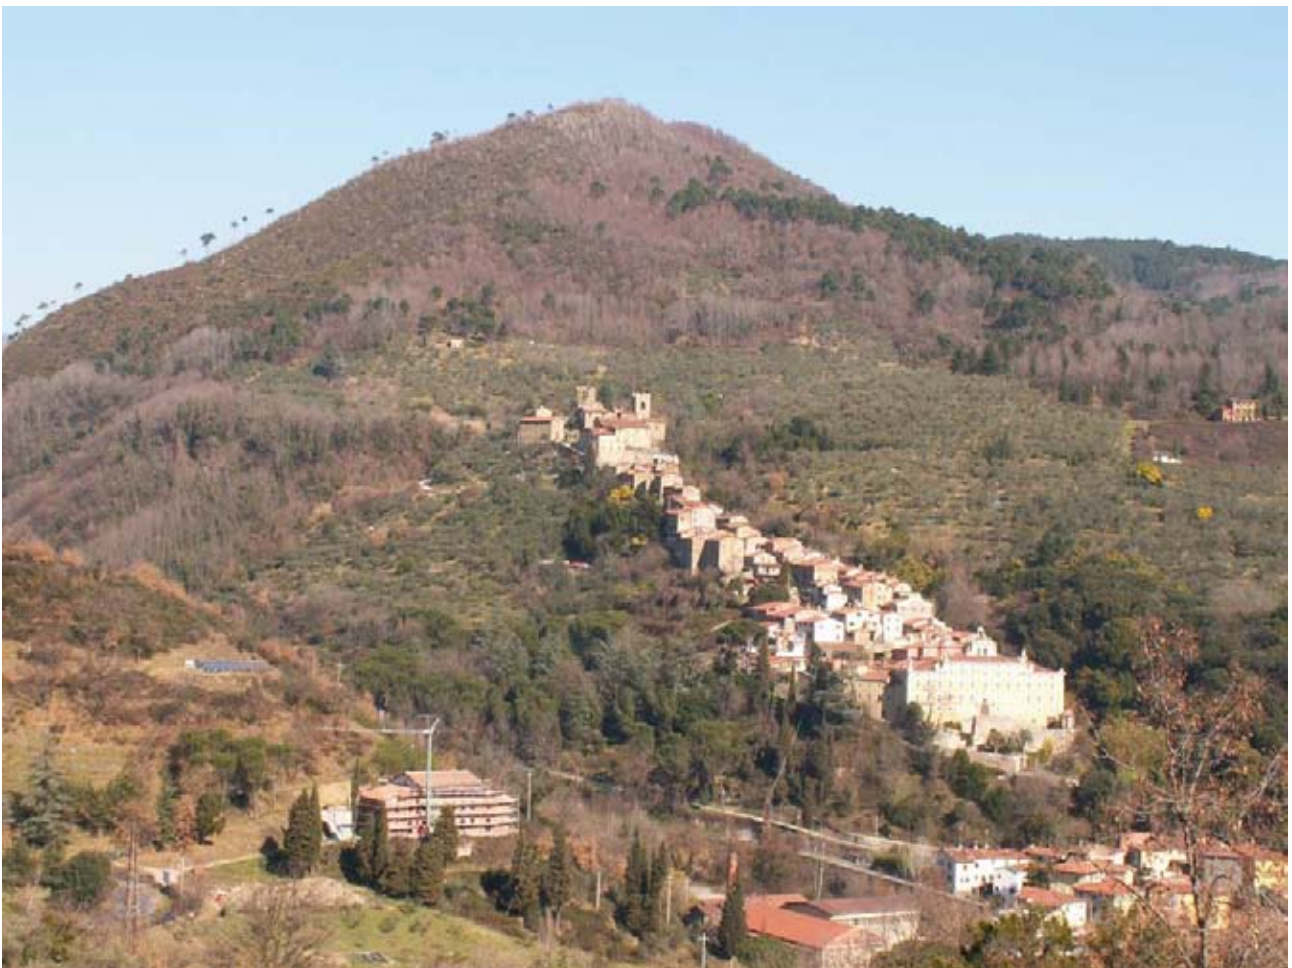
Il punto di vista utilizzato è stato individuato sul versante opposto a quello dove si sviluppa il borgo di Collodi, al di là della vallata.

Immagine scattata dal presunto punto di vista utilizzato da Francesco Cecchi nel 1792-93

Dall'analisi dell'opera di Francesco Cecchi, realizzata con molta precisione e fedeltà, è possibile individuare la morfologia di molti degli edifici che caratterizzano il borgo di Collodi, e attraverso un confronto con una fotografia scattata dallo stesso punto di vista utilizzato nel Settecento dal pittore lucchese, anche quella della torre oggetto della presente relazione.

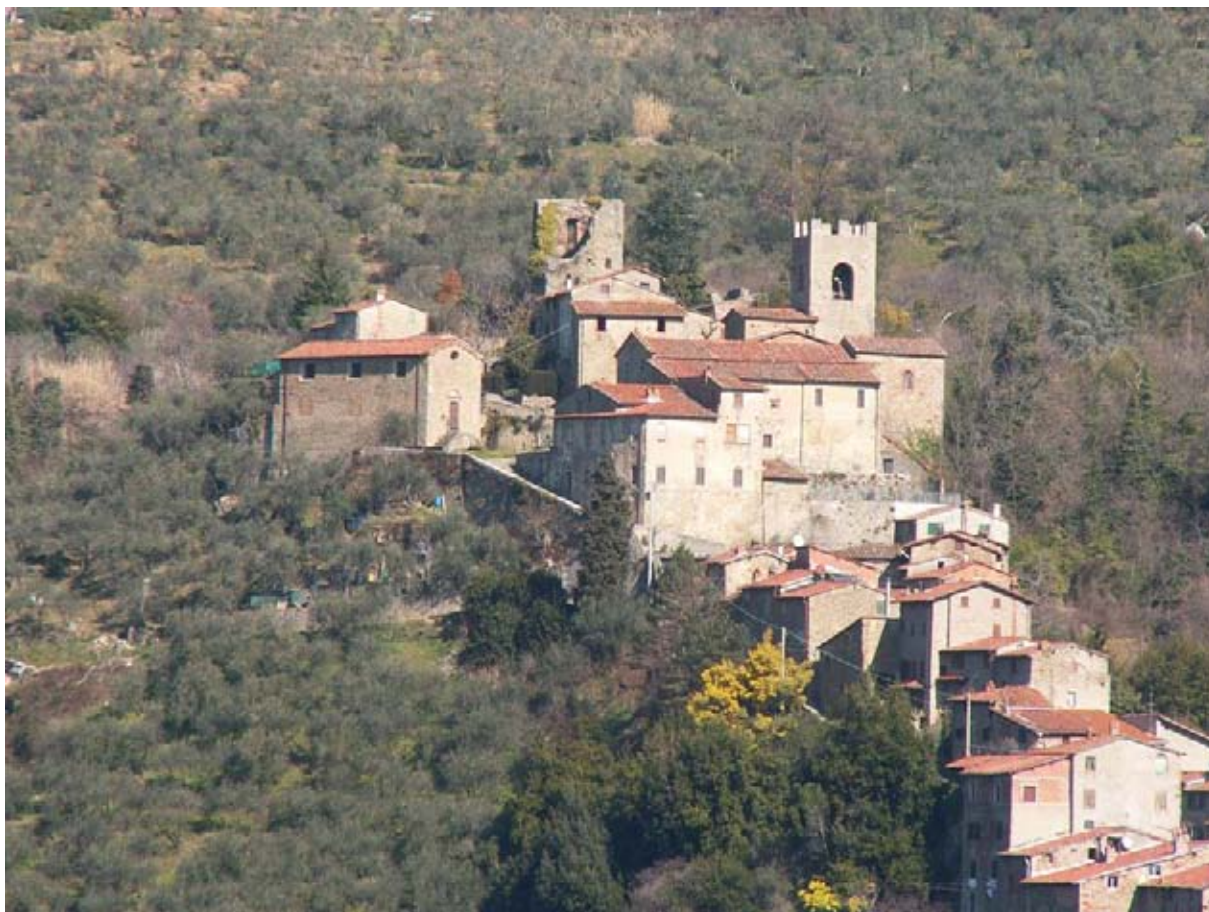
Immagine scattata dal presunto punto di vista utilizzato da Francesco Cecchi nel 1792-93, particolare

Per questo motivo si è potuto eseguire un confronto dimensionale, eseguito mediante la sovrapposizione del rilievo architettonico sia con il disegno di Francesco Cecchi, che con la fotografia della parte alta del borgo. Da questo confronto, una volta accertata l'altezza massima attuale, si è potuto ipotizzare quale dovesse essere l'altezza originaria della torre, ovvero ca. 20 metri. (Cfr. Immagine 7)

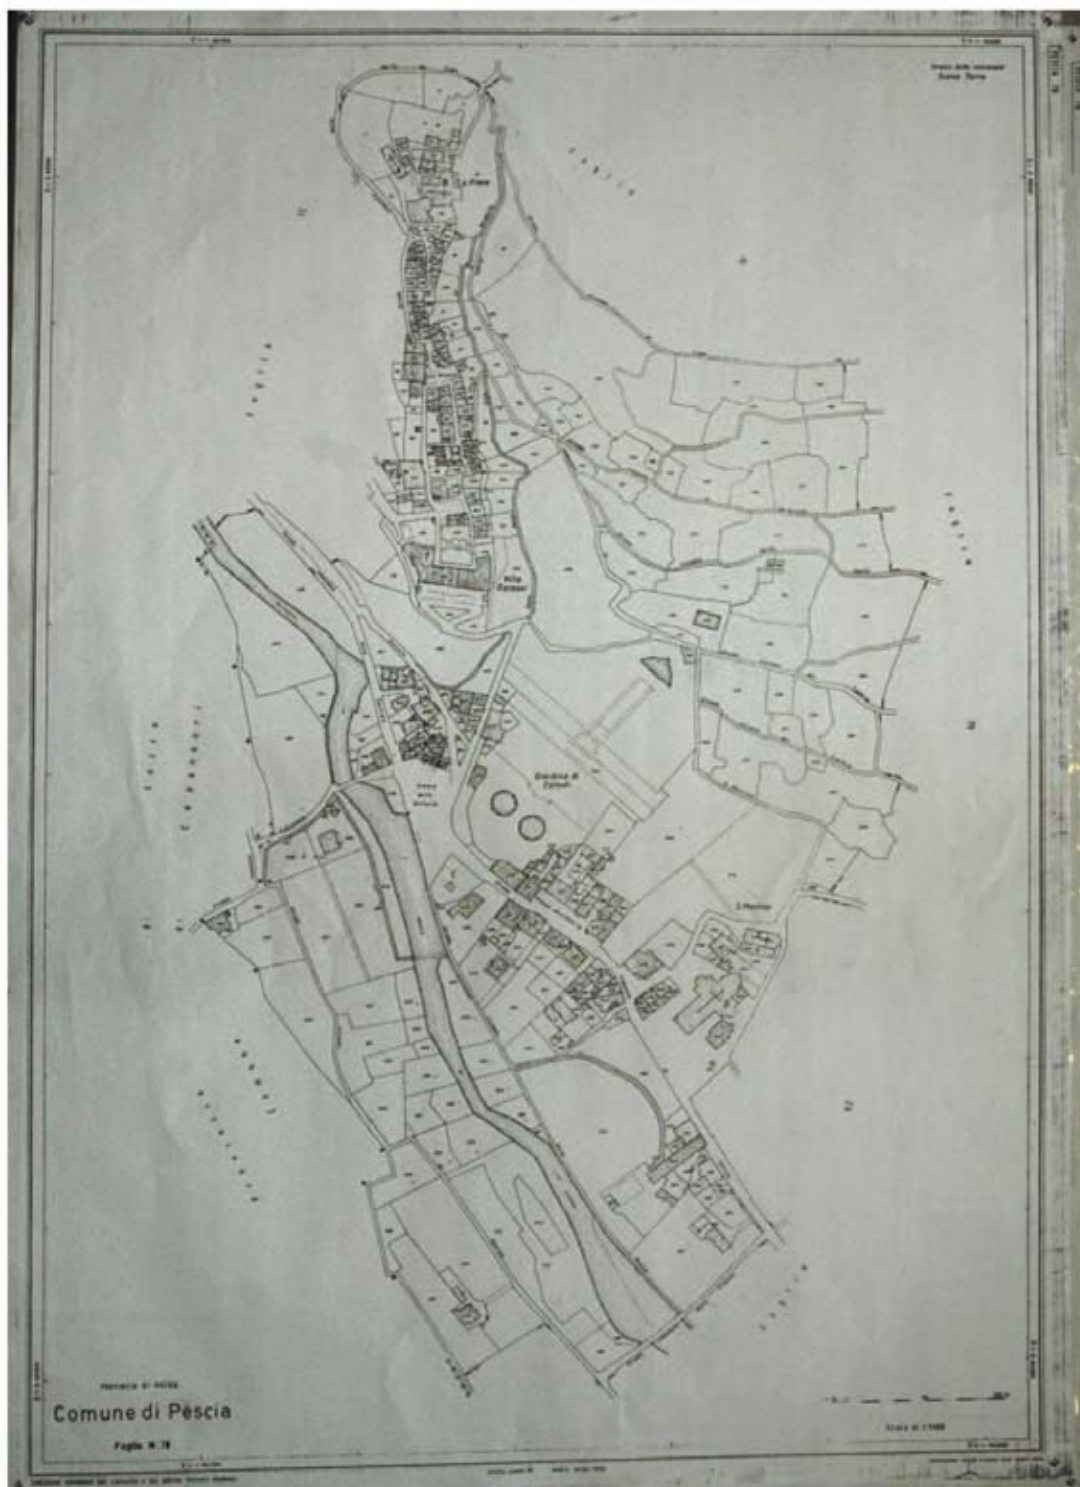
ASPescia, Planimetria catastale del 1953-1954, Foglio 78

Le tre planimetrie catastali che seguono, sono state individuate e riprodotte durante la ricerca storico-archivistica e provengono dagli Archivi di Stato di Pescia e Lucca. Dal confronto dei tre documenti iconografici è interessante notare che: nonostante tutti i suddetti elaborati risultino generati dal rilievo eseguito dal geometra Santi Pinochi nel 1836, verificati al suolo nel 1862 e riprodotti nel 1863, sono presenti alcune differenze. Queste differenze riguardano in particolare il numero di particella assegnato alle proprietà del castello e un presunto frazionamento della parte di terreno più grande dello stesso.

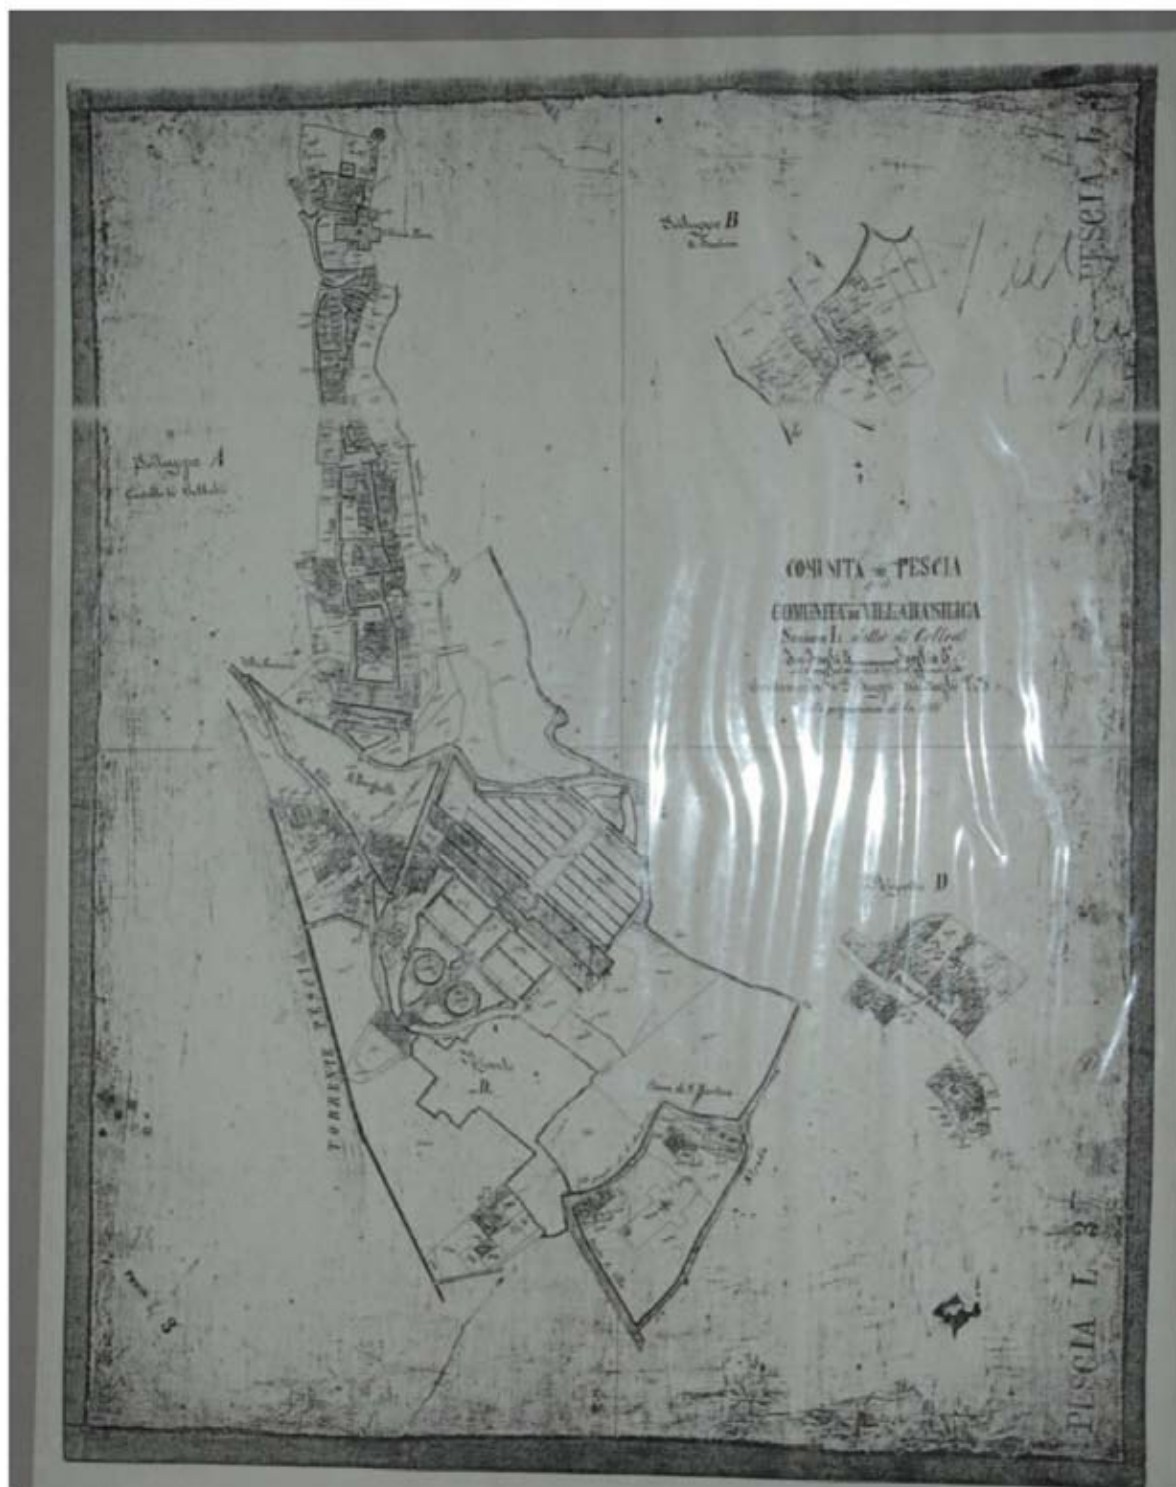
ASPescia, Vecchio Catasto Toscano, Catasto della Comunità di Pescia, già Comunità di Villa Basilica, Sezione L
detta di Collodi, Foglio 3 - Ex Sezione L, Foglio 5 Comunità di Villa Basilica.
Sviluppo A del Foglio 2 Sezione L - Ex Sezione L, Foglio 2 Comunità di Villa Basilica
(1863?)

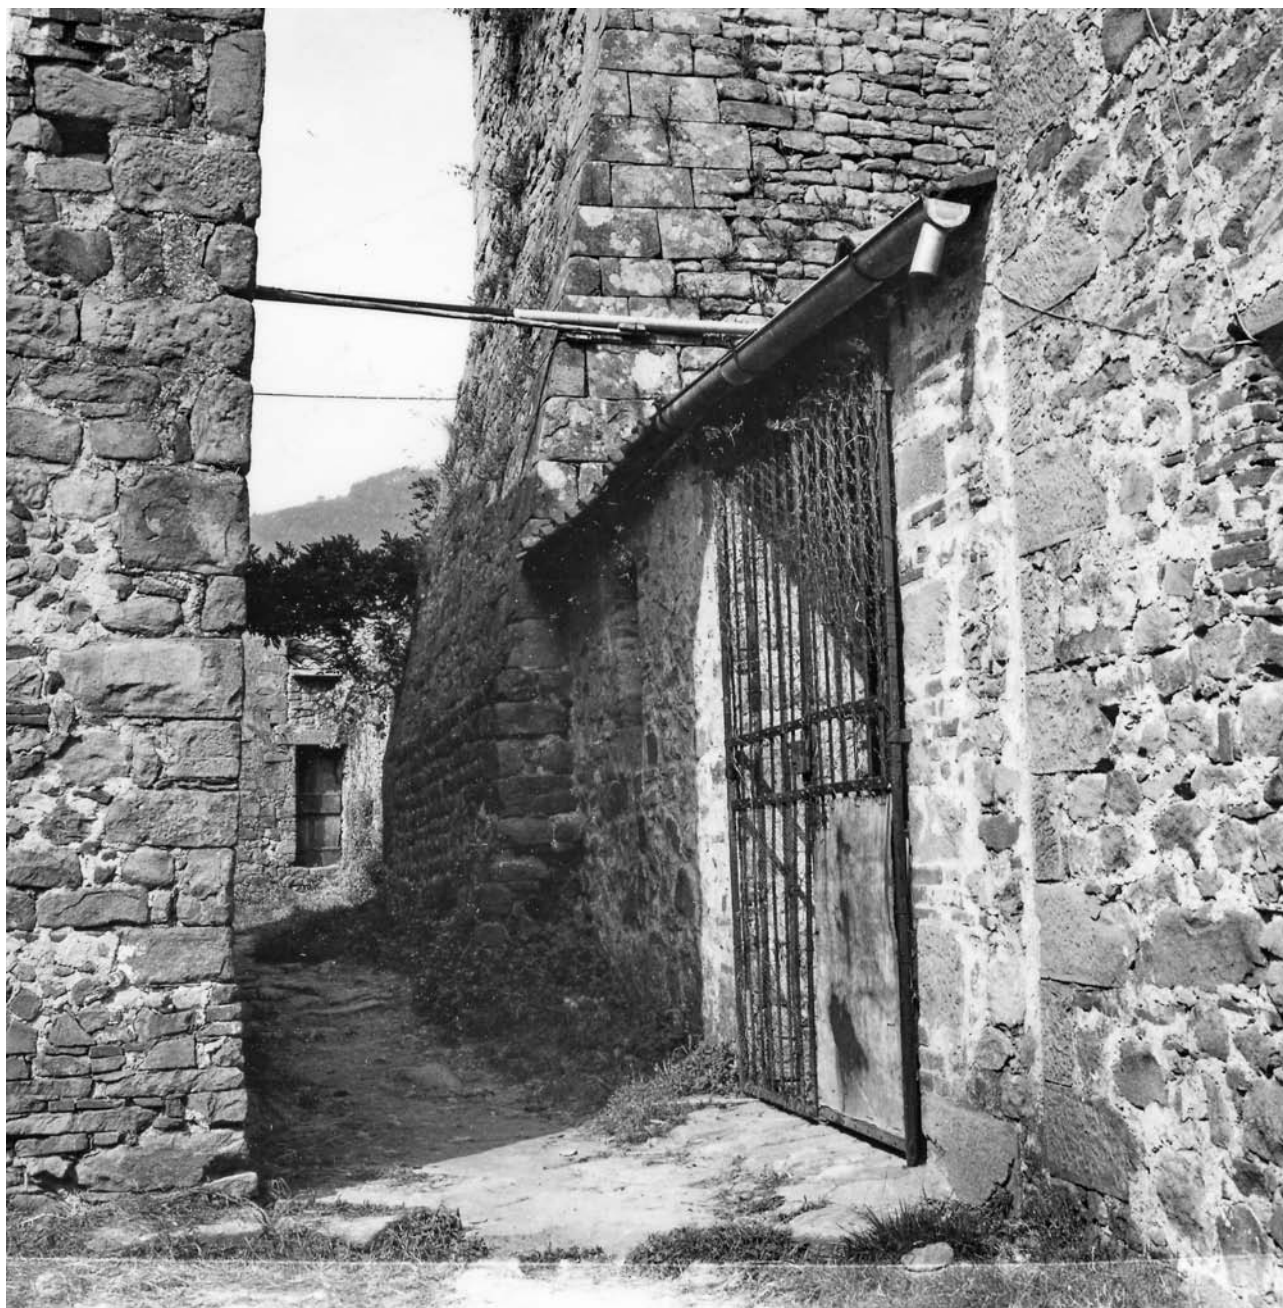
Archivio BAPSAE, Collodi, particolare del vicolo sul quale prospetta la torre. In primo piano la “legnaia” con il suo originario accesso (1963)

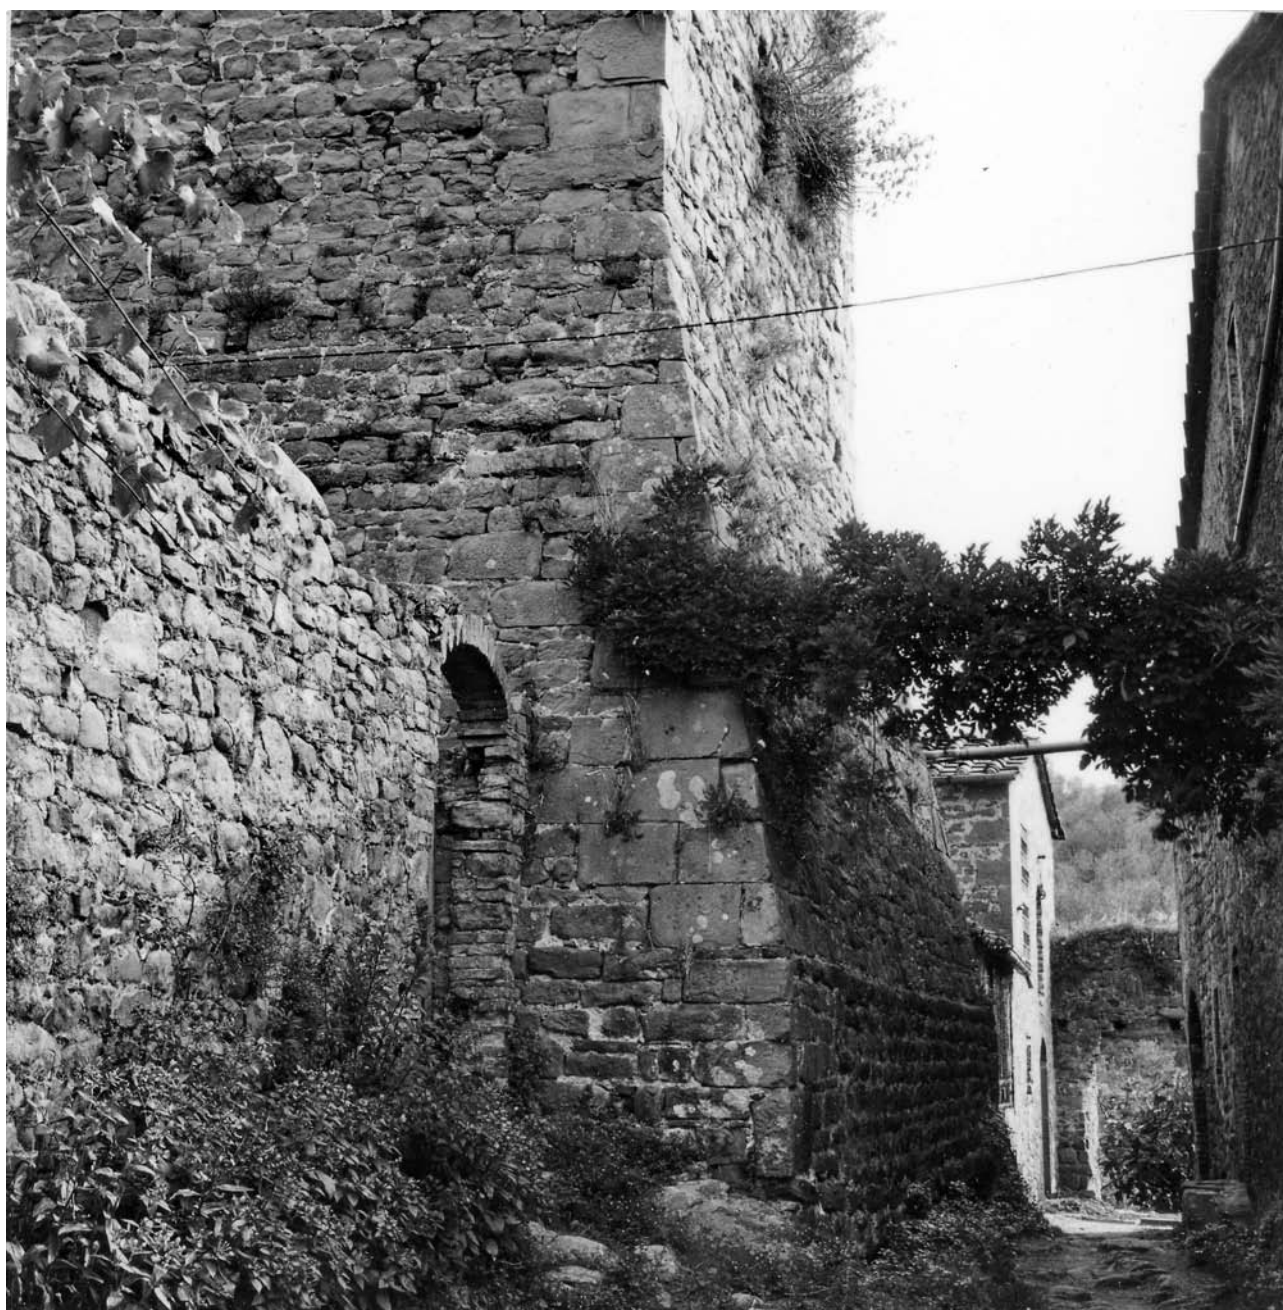
Archivio BAPSAE, Collodi, particolare del vicolo sul quale prospetta la torre. In primo piano l'accesso all'area del Castello con l'archetto andato perduto (1963)

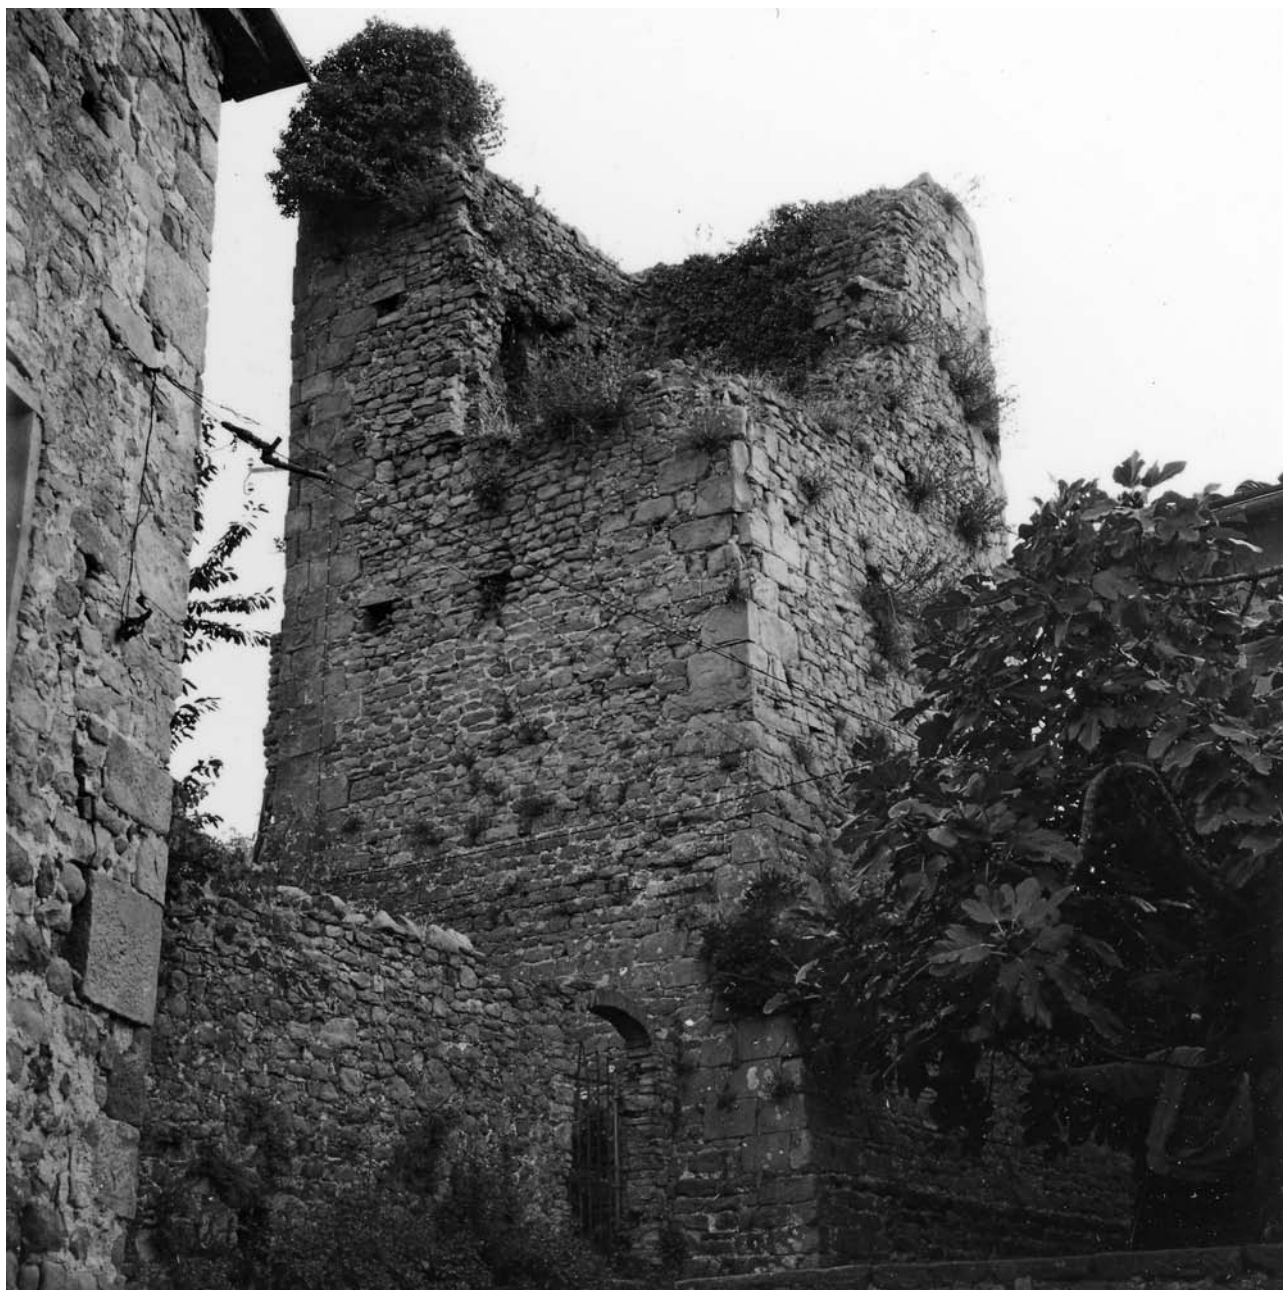
Archivio BAPSAE, Collodi, particolare della parte crollata della torre. Si evidenziano già negli anni '60 numerose patologie di degrado e la presenza di numerose piante infestanti (1963)

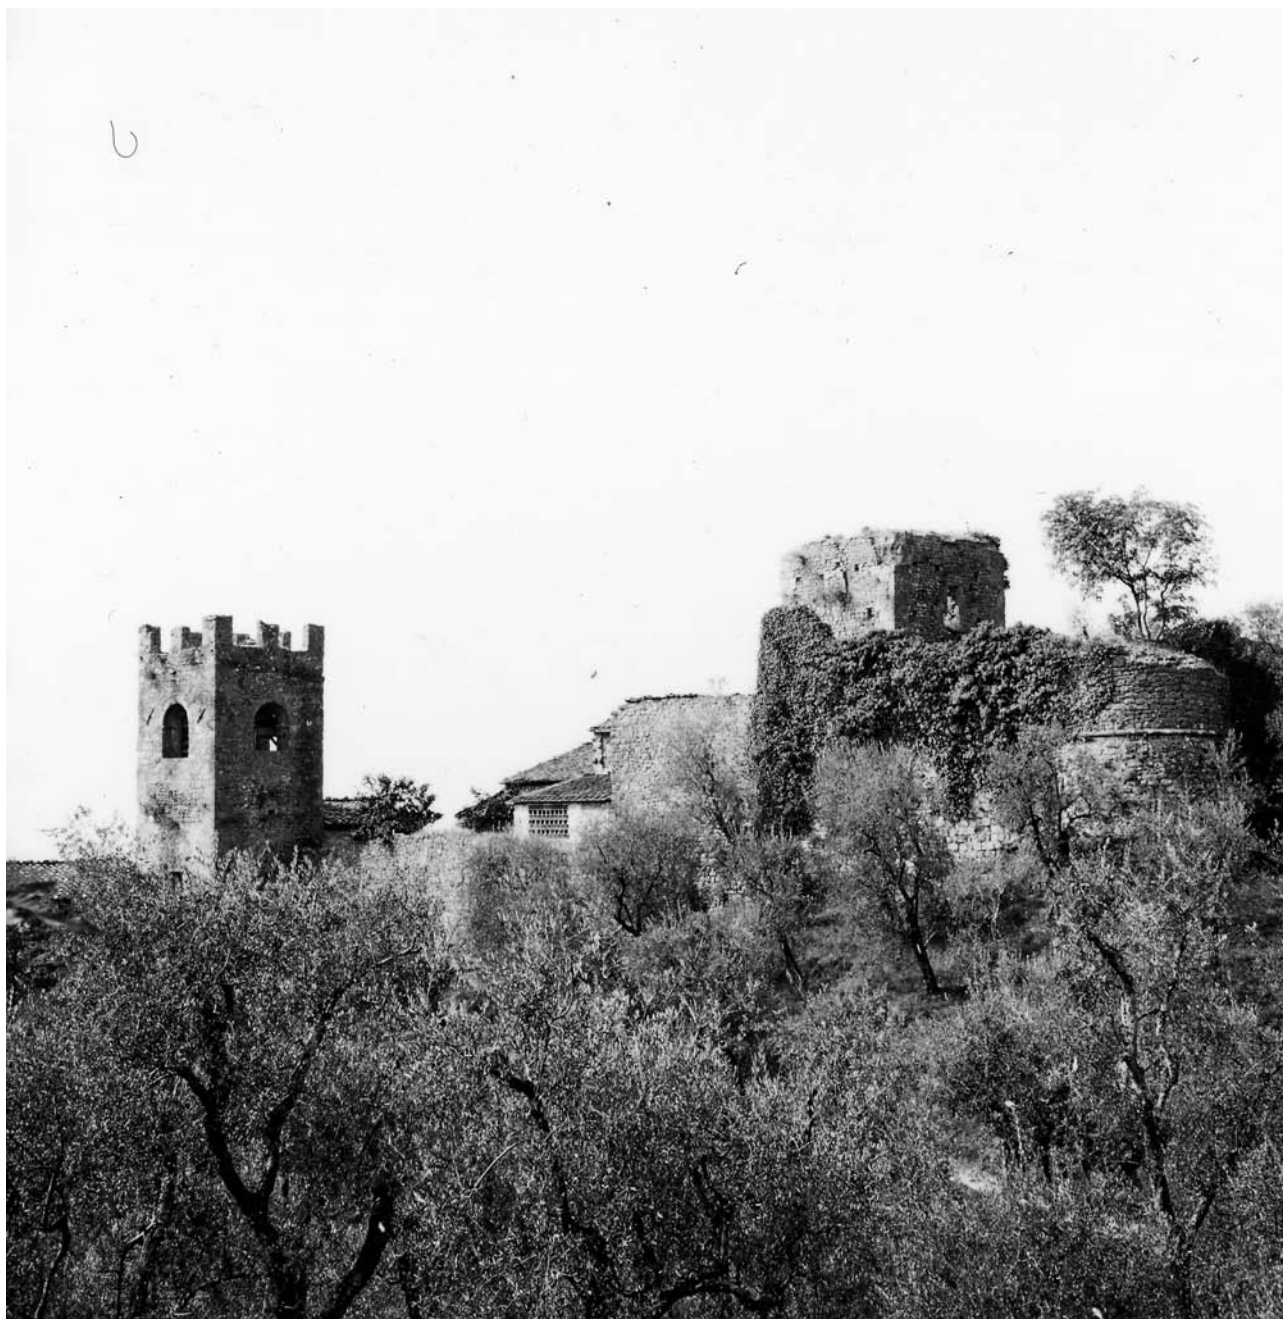
Archivio BAPSAE, Collodi, panoramica che mette a confronto la Torre del Castello con la torre campanaria (1963)

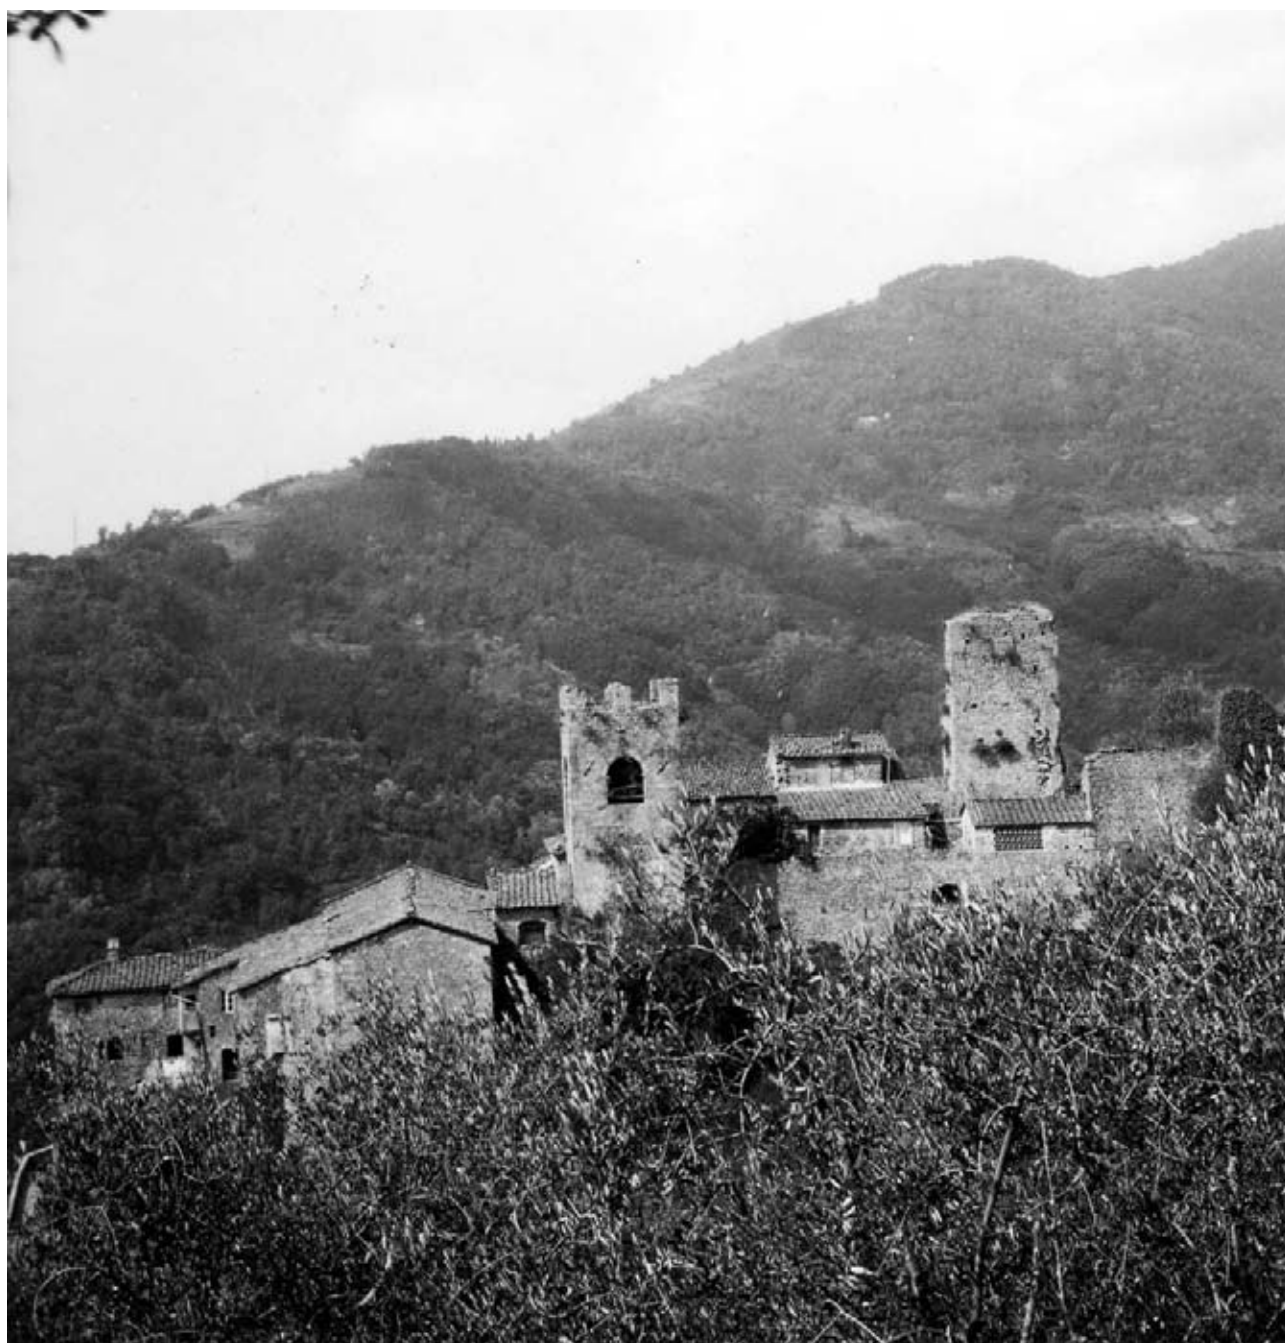
Archivio BAPSAE, Collodi, panoramica che mette a confronto la Torre del Castello con la torre campanaria. Anche la torre campanaria in origine era una delle torri di avvistamento del castello (1963)

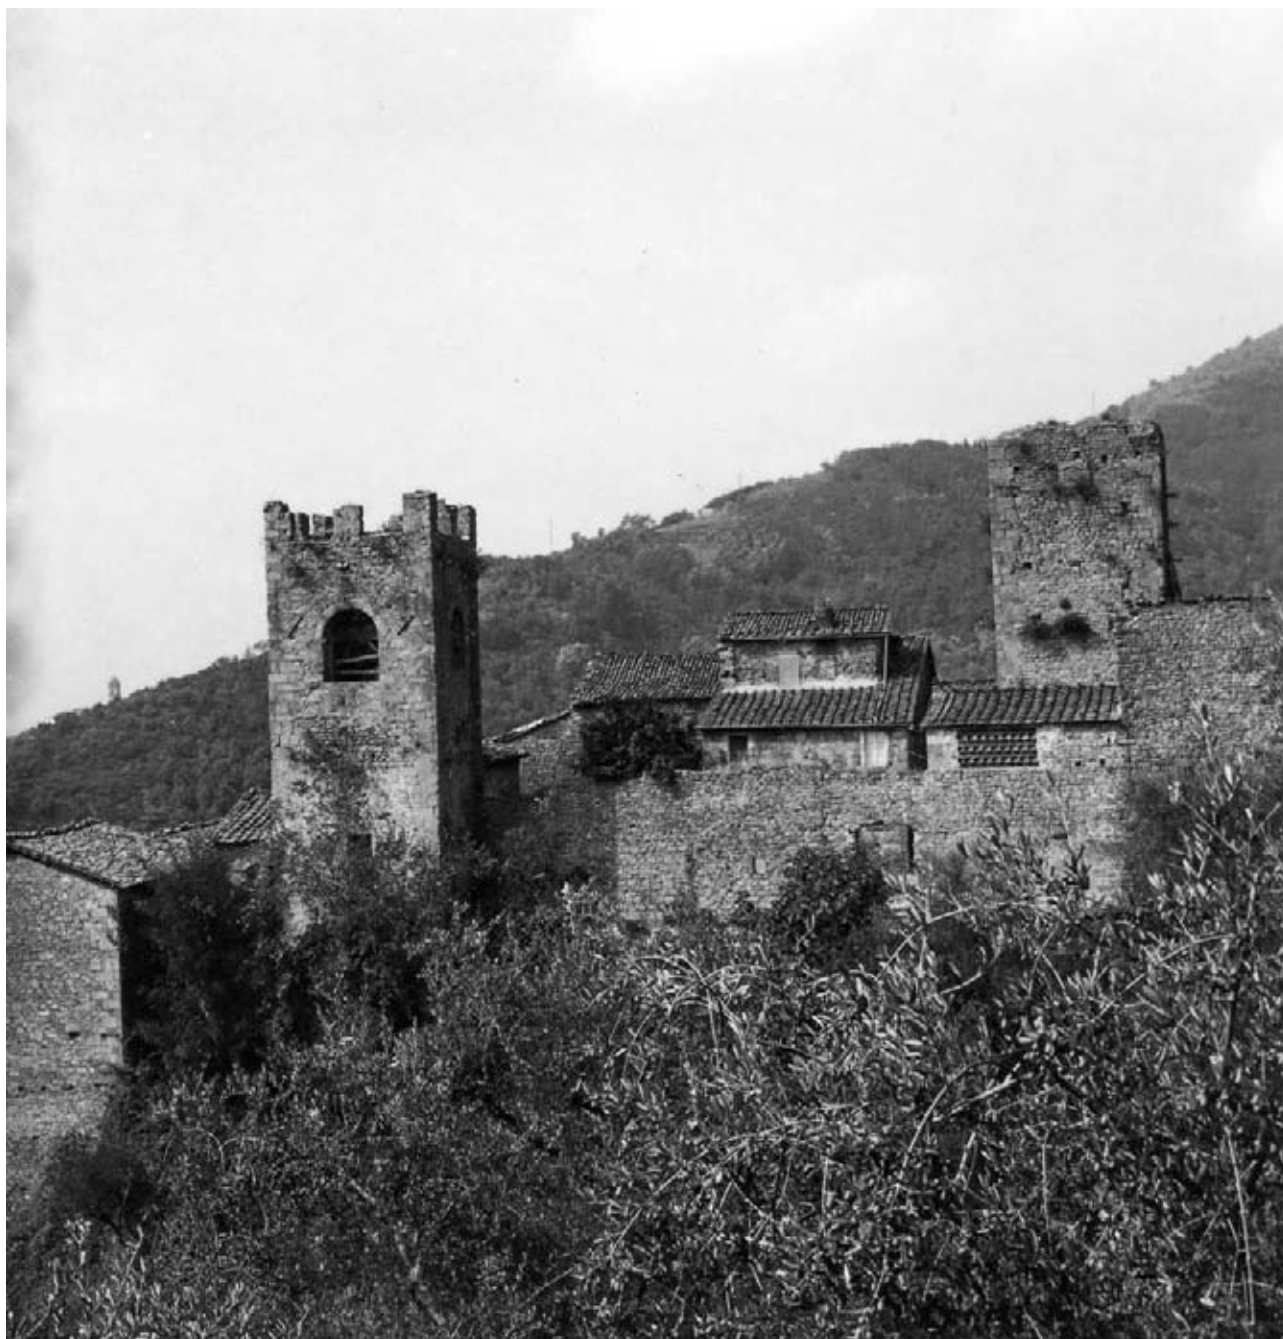
Archivio BAPSAE, Collodi, panoramica che mette a confronto la Torre del Castello con la torre campanaria (1963)

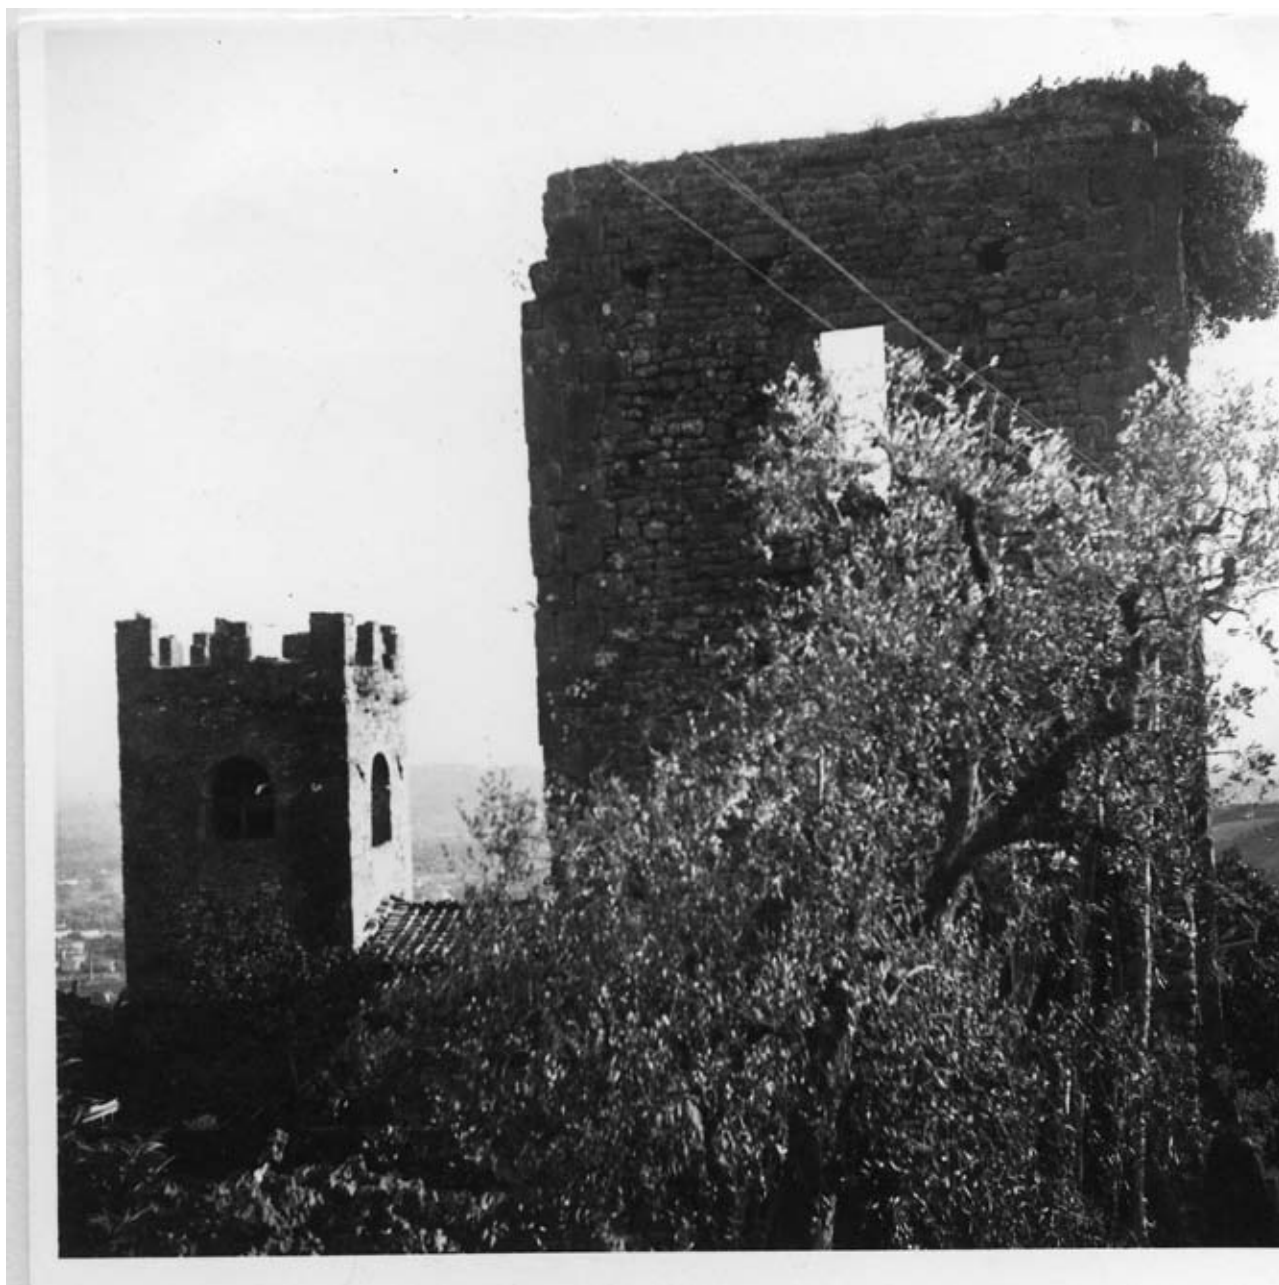
Archivio Fototeca DIRES, particolare del prospetto a monte della Torre (1961)

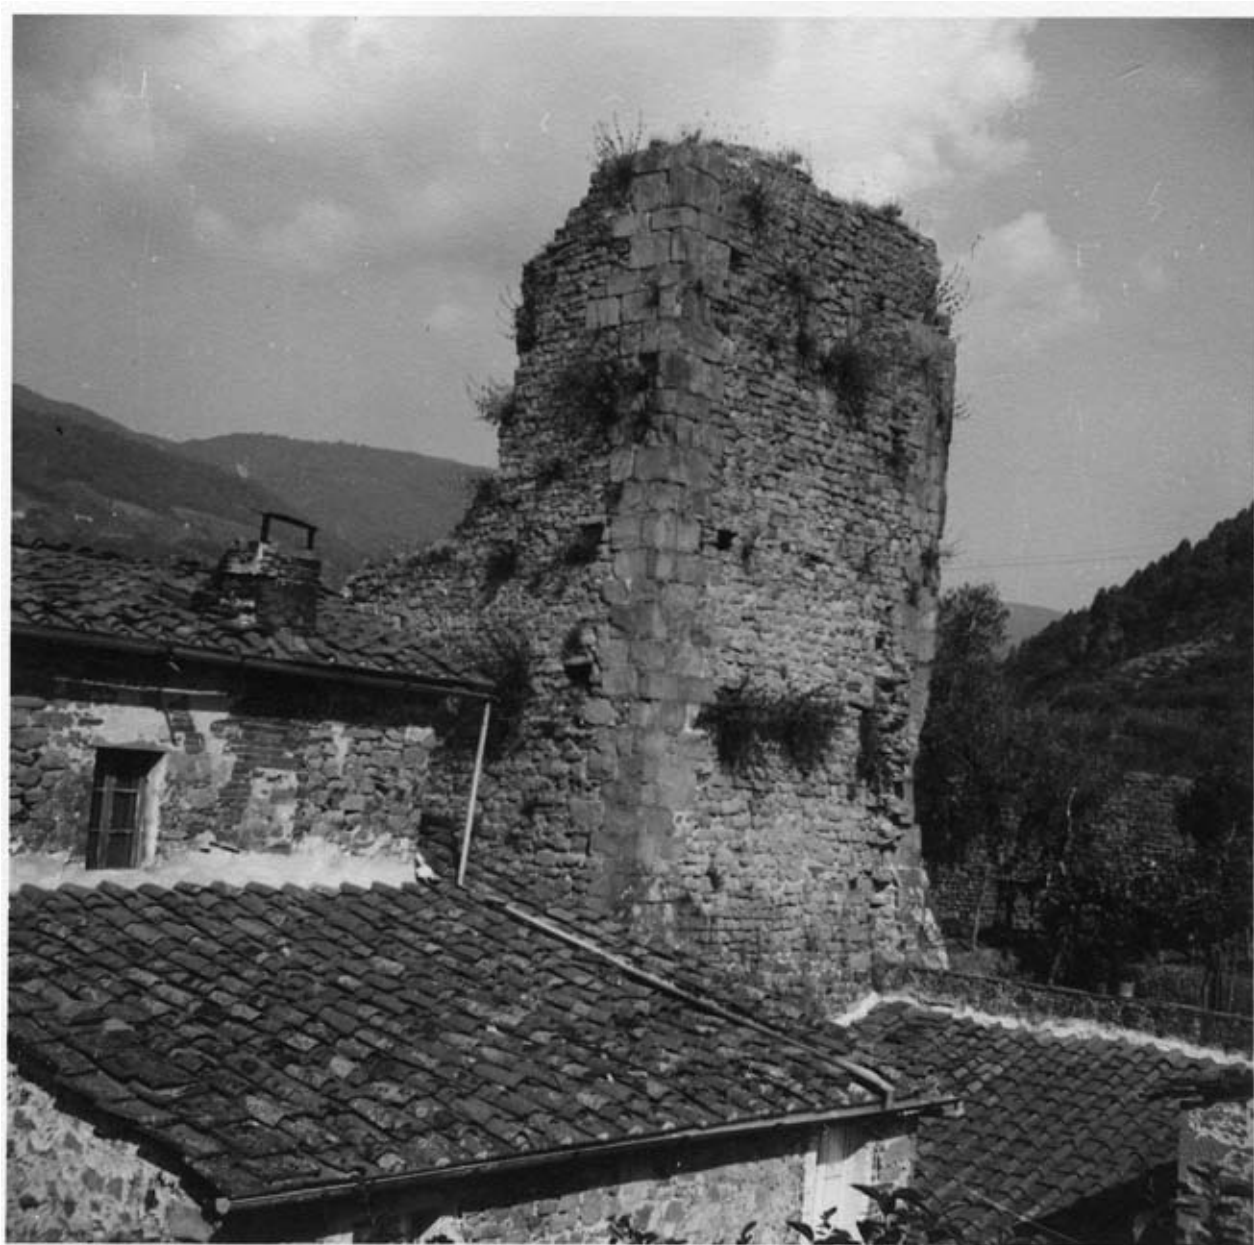
Archivio Fototeca DIRES, particolare della dell'angolata parzialmente interessata dal crollo ottocentesco (1961)

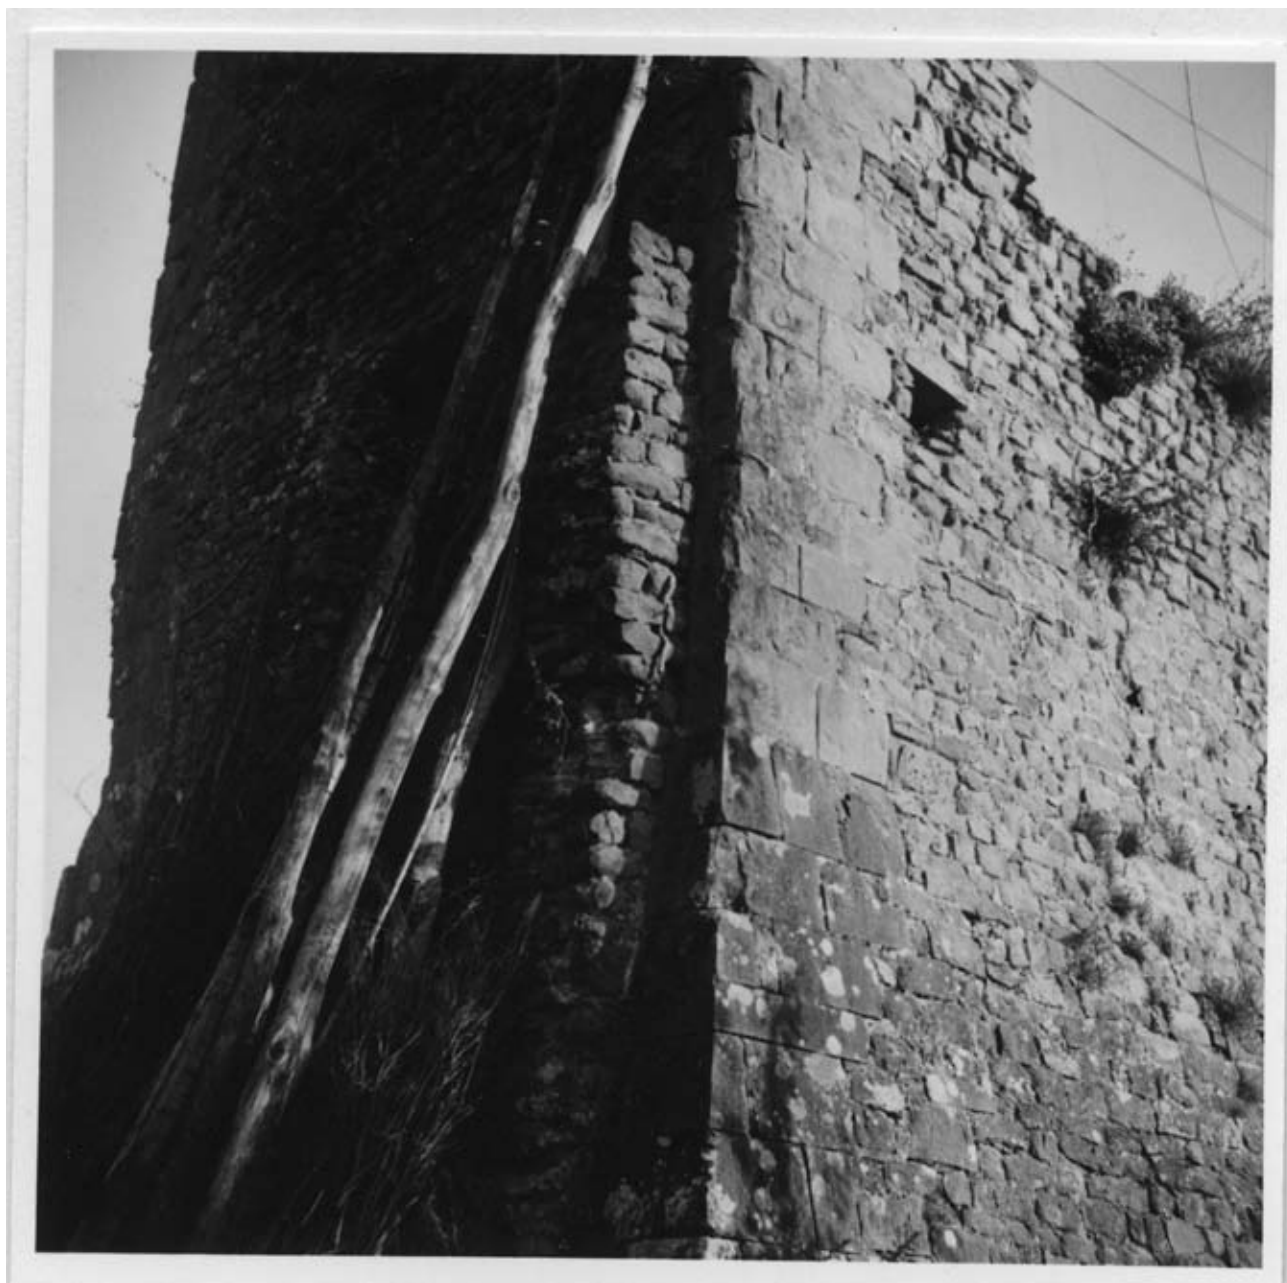
Archivio Fototeca DIRES, dettaglio dell'ammorsamento delle antiche mura sul prospetto a monte della Torre (1961)
