PIANO DI RECUPERO PER IL RESTAURO DELLA TORRE DI COLLODI CASTELLO

PdR.2

Relazione storica e immobiliare

Dicembre 2013

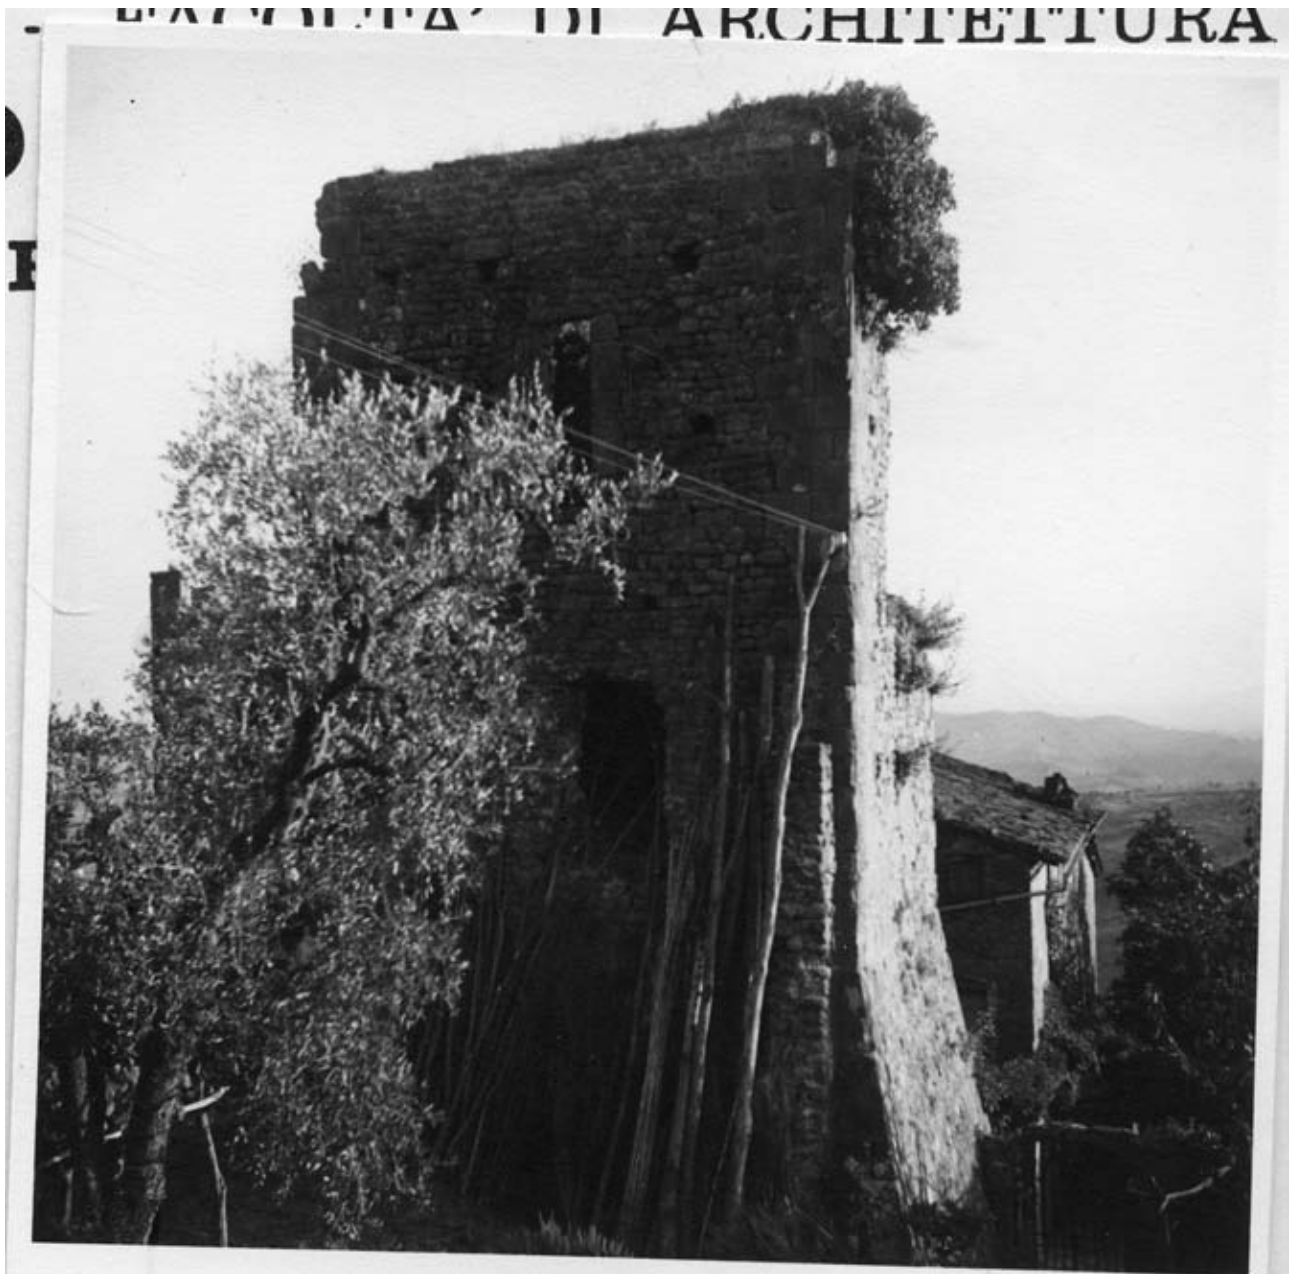
Archivio Fototeca DIRES, prospetto a monte della Torre dal quale si possono vedere una delle aperture originarie (in alto) e la breccia aperta successivamente (data non identificabile) (1961)

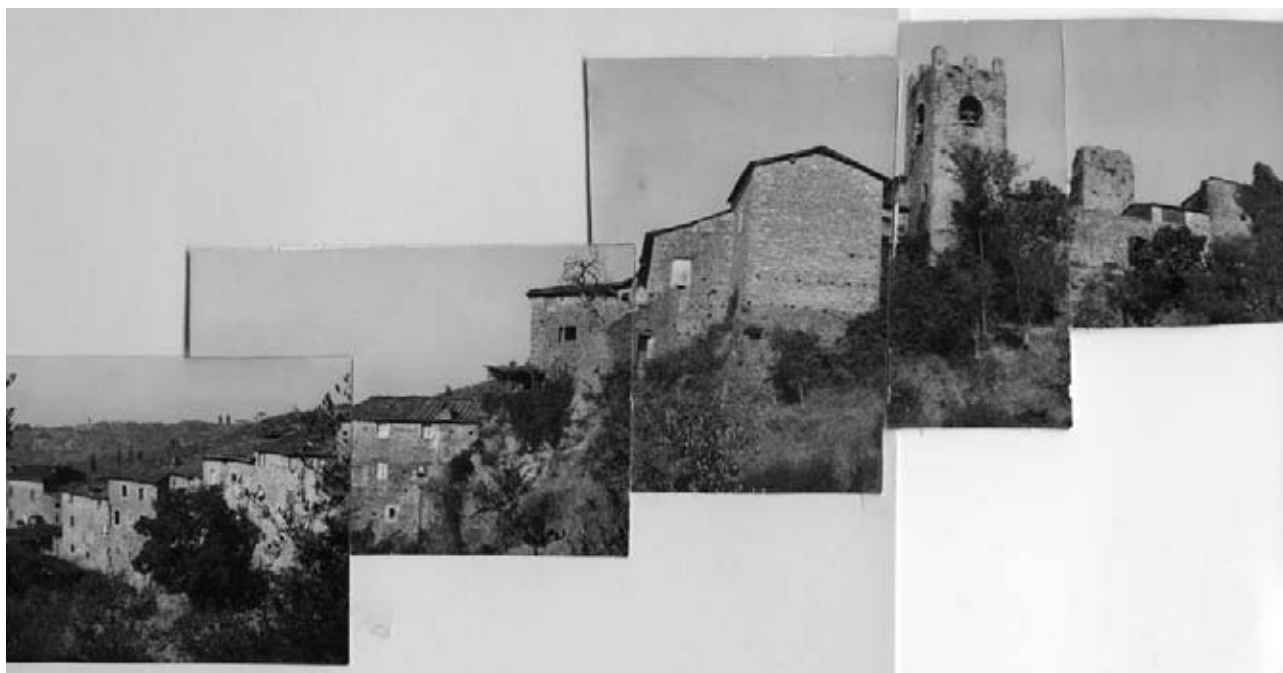
Archivio Fototeca DIRES, panoramica che mostra i rapporti dimensionali tra la Torre e il borgo di Collodi. Da questa immagini è possibile notare come la Torre non abbia più, già negli anni '60, la posizione di "predominanza" e controllo sul borgo che originariamente gli pertineva (1961)

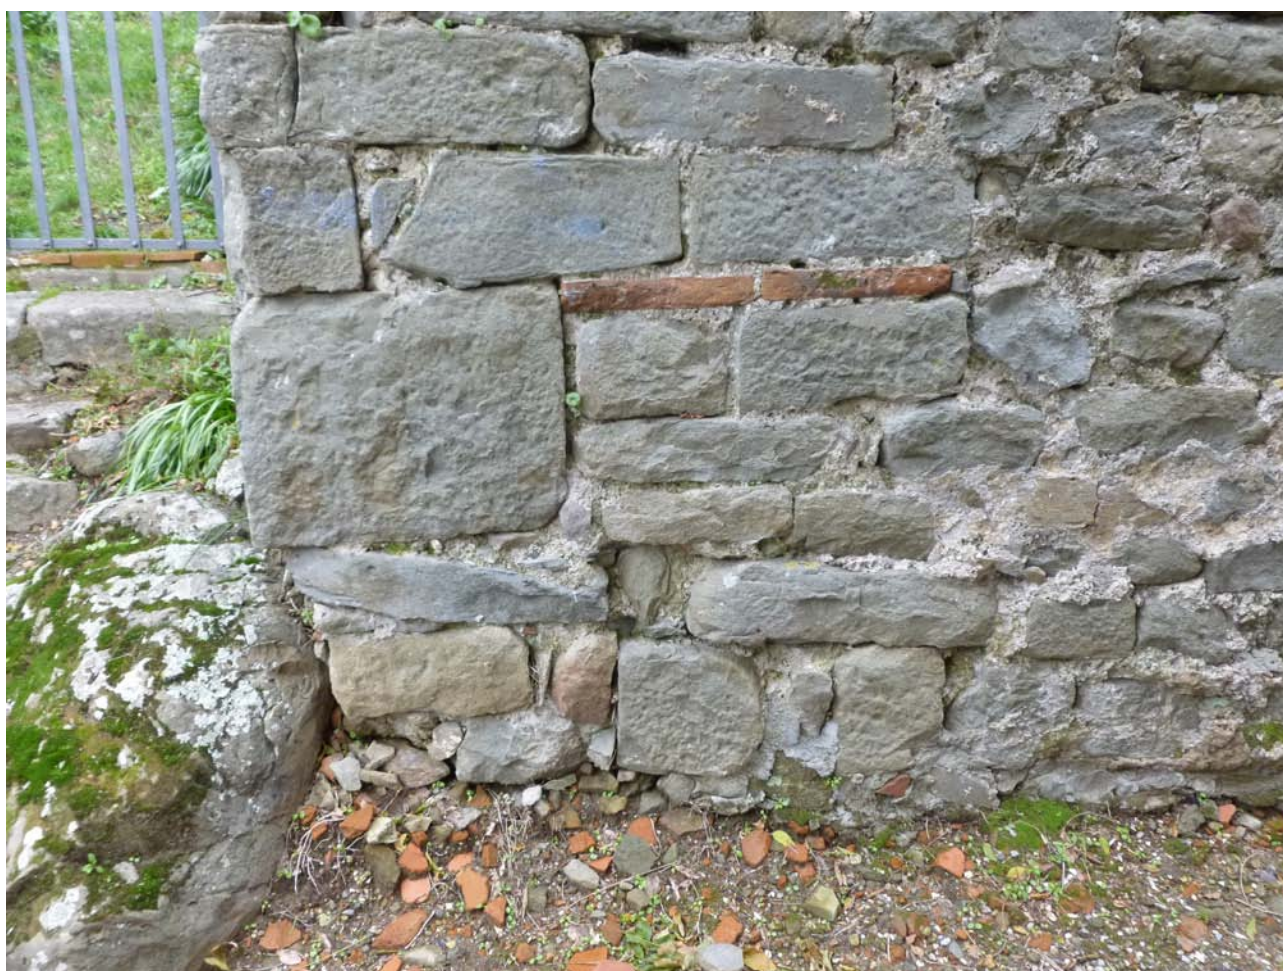
Dal punto di vista architettonico conserva ancora l'impianto planimetrico originario quadrato, caratterizzato da una muratura in pietrame che si diversifica nei cantonali, dove i blocchi sono squadriati.

Particolare della muratura (2013)

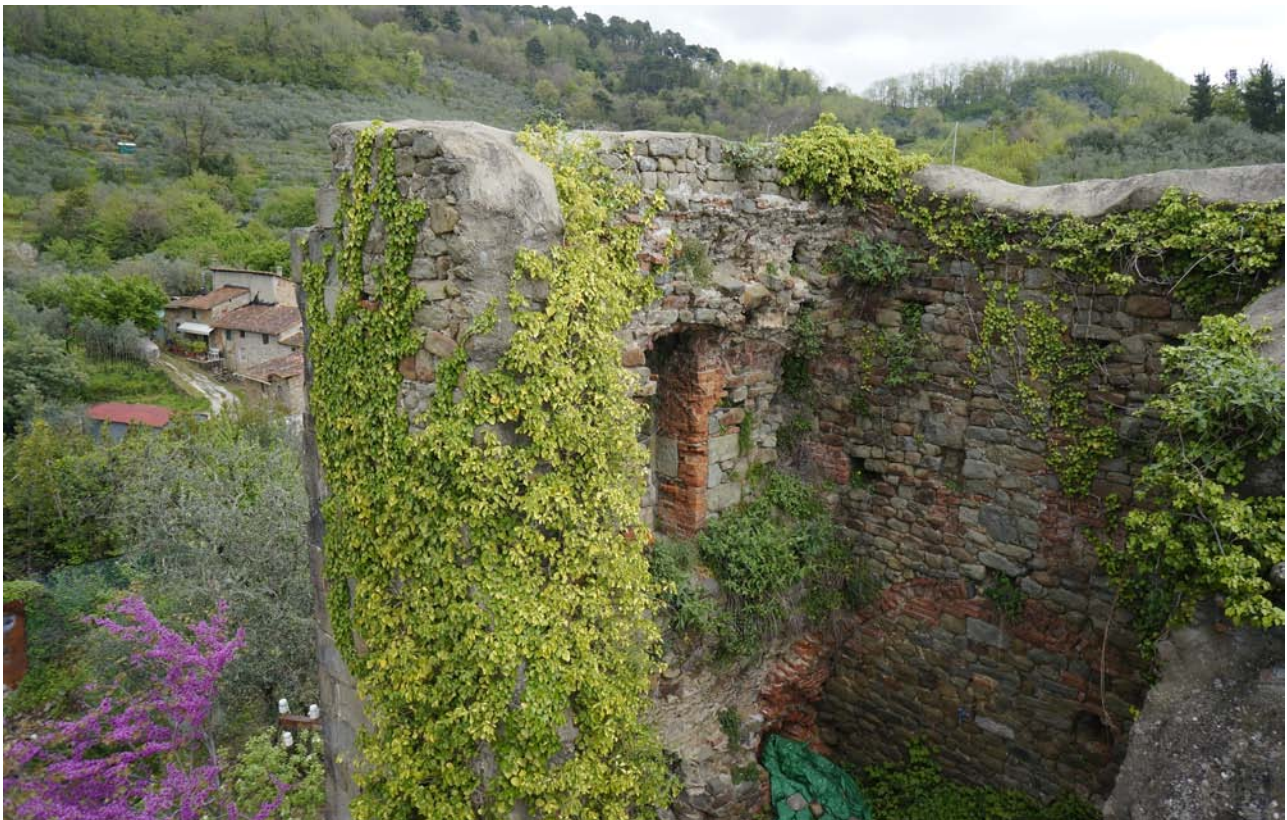
Grazie ad una recente “campagna” eseguita dall'attuale proprietà con l'ausilio di un Drone, si è potuto acquisire una serie di immagini ravvicinate della sommità della torre dalle quali si riescono a leggere in modo definito e chiaro le antiche tessiture murarie e l'impianto strutturale, caratterizzato, sul prospetto interno ad est da un arco in laterizio a tutto sesto sul quale era probabilmente impostata una volta.

Foto scattata dal Drone (2013)

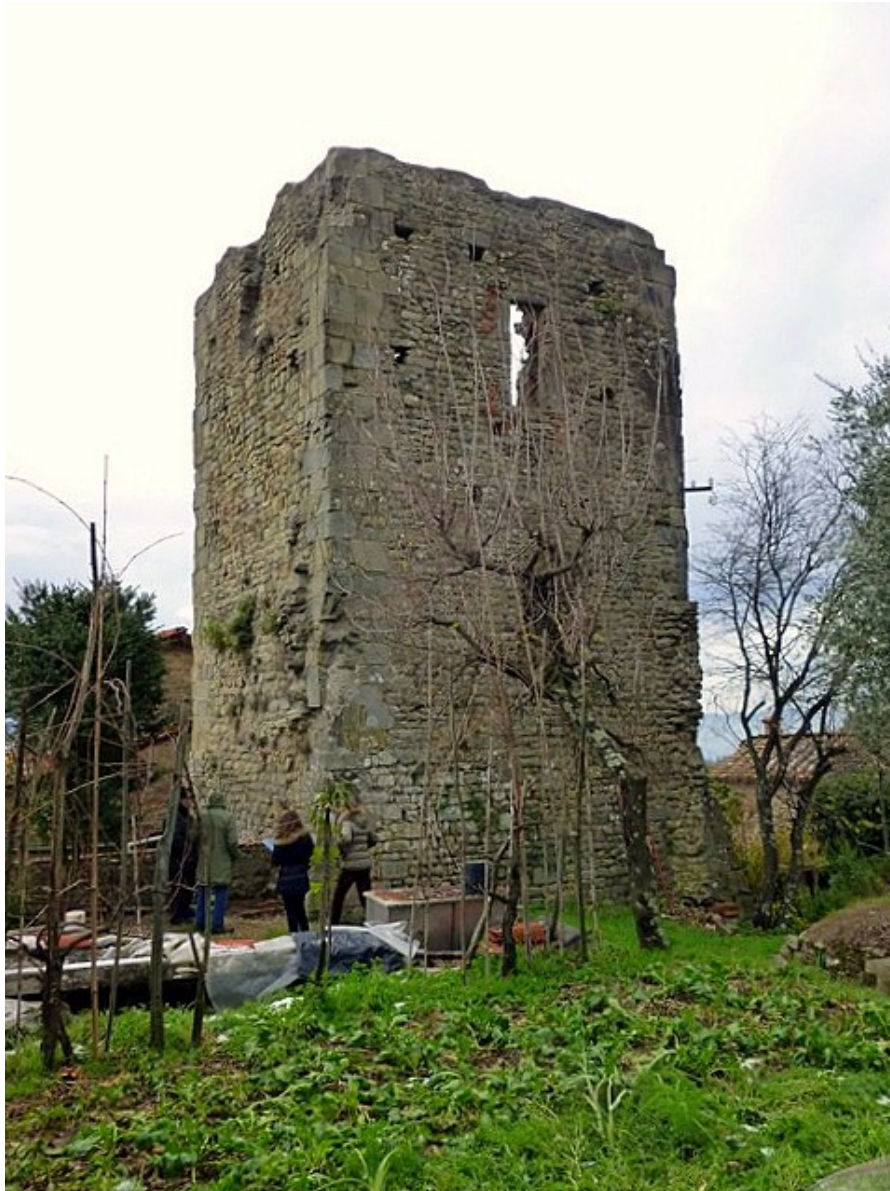
Sul prospetto tergale, quello a nord, l'unico punto che consente l'accesso all'interno della Torre è un passaggio nella muratura, posta al di sotto dell'apertura originale.

Immagine del prospetto tergale (2013)

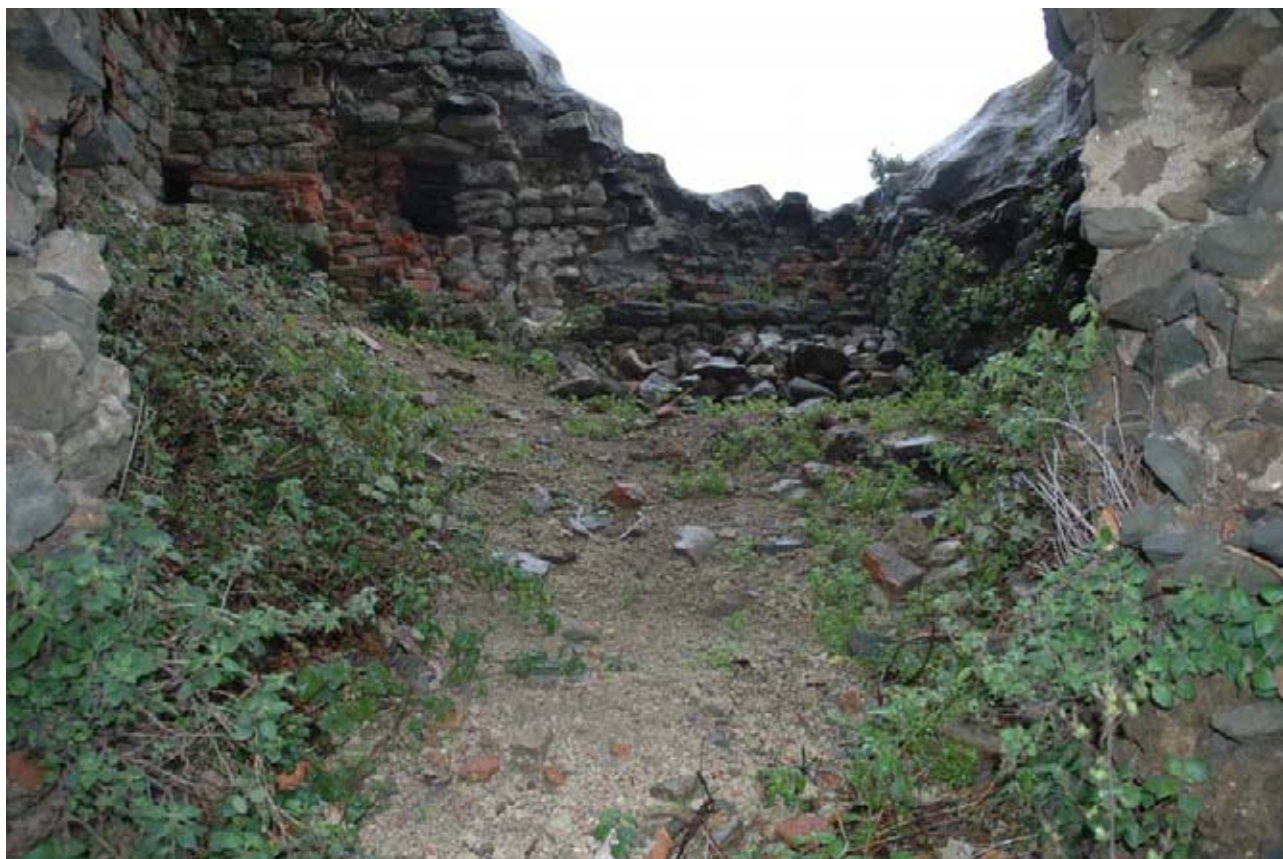
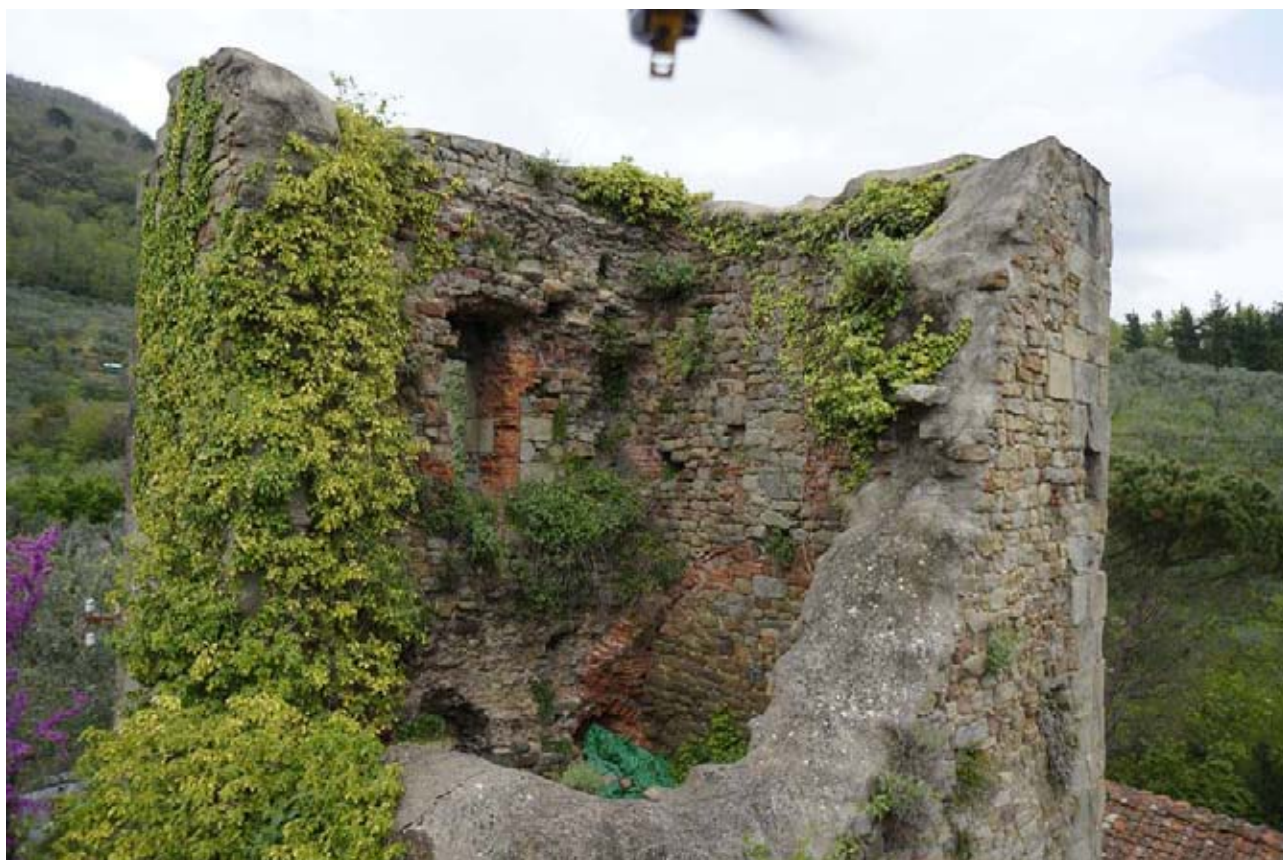
I materiali costitutivi e le strutture sembrano assolvere difficilmente le funzioni statiche proprie e le gravi patologie di degrado presenti preannunciano altri gravi crolli o dissesti.

L'interno della Torre con i detriti del crollo e i gravi fenomeni di degrado (2013)

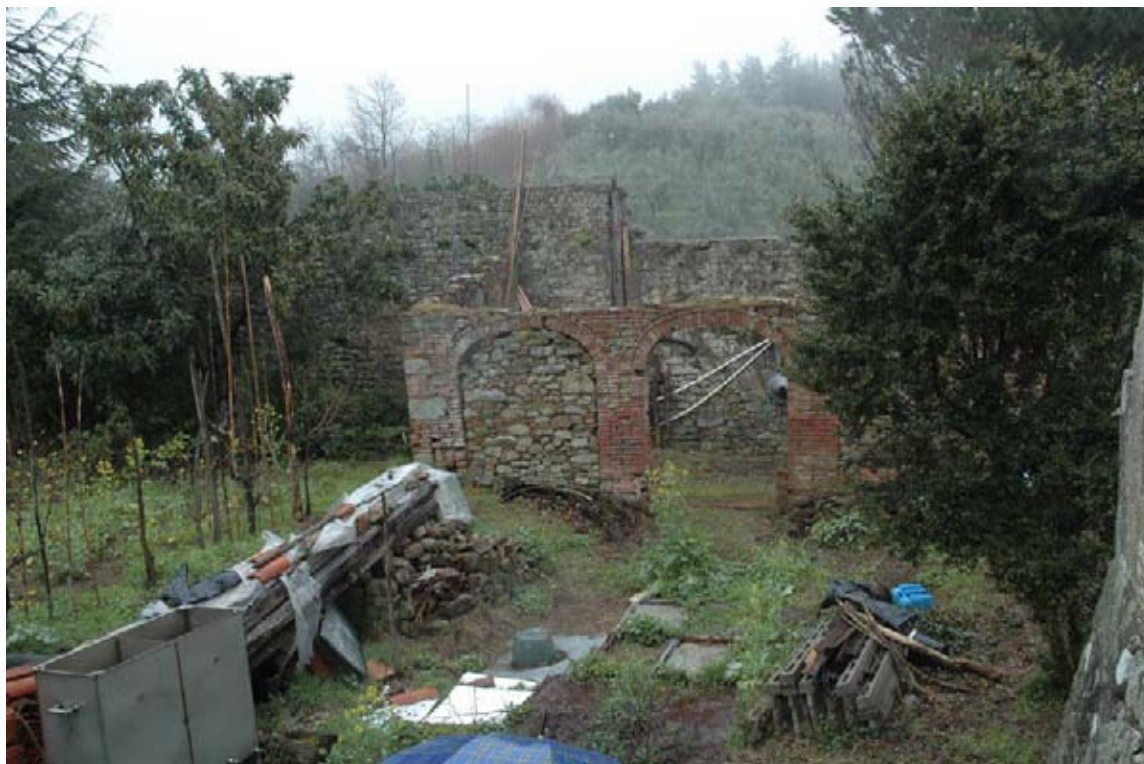
Stessa sorte sembra con l'impianto del 1954, è poi stato venduto a privati e si trova oggi in forte stato di degrado, così come gran parte delle mura di cinta.

L'antico cimitero della Rocca di Collodi (2013)

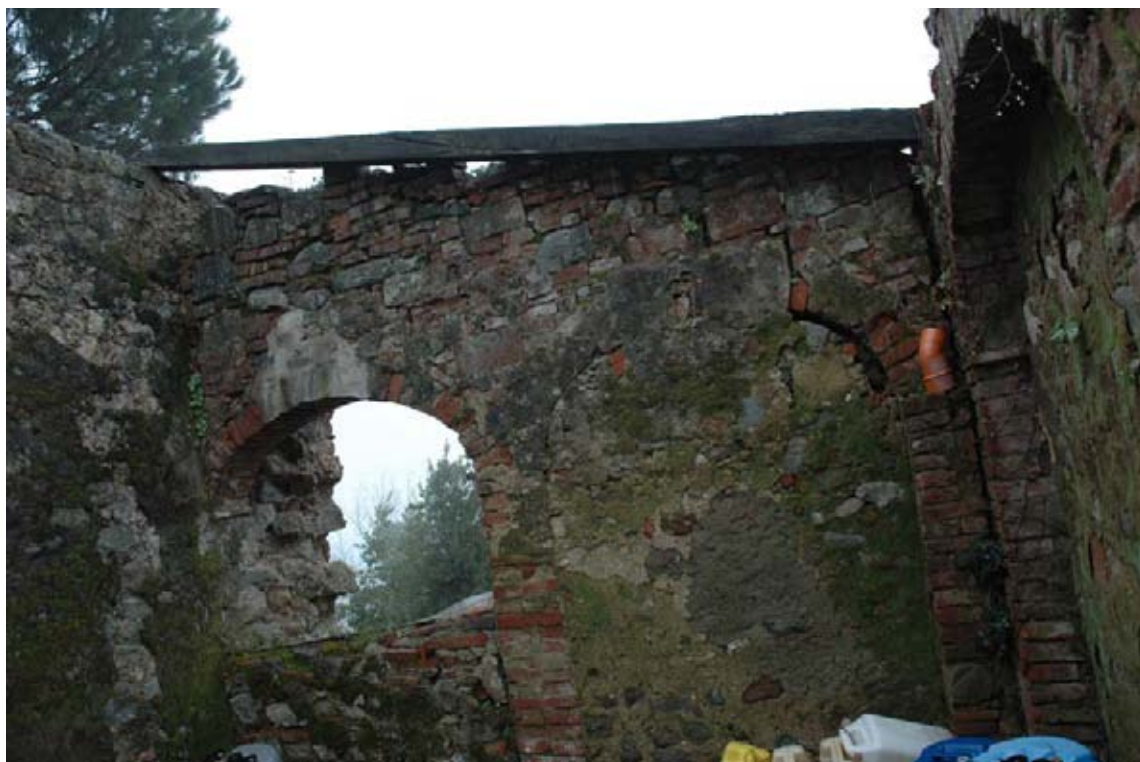
L'interno dell'antico cimitero, oggi fabbricato rurale (2013)
