PIANO DI RECUPERO PER IL RESTAURO DELLA TORRE DI COLLODI CASTELLO

Relazione sulla tomografia sismica

**INDAGINE GEOFISICA DI SISMICA TOMOGRAFICA
FINALIZZATA A VALUTARE LE CARATTERISTICHE DEL
RIEMPIMENTO DELLA TORRE DI COLLODI**

Rapporto Tecnico
1949/13

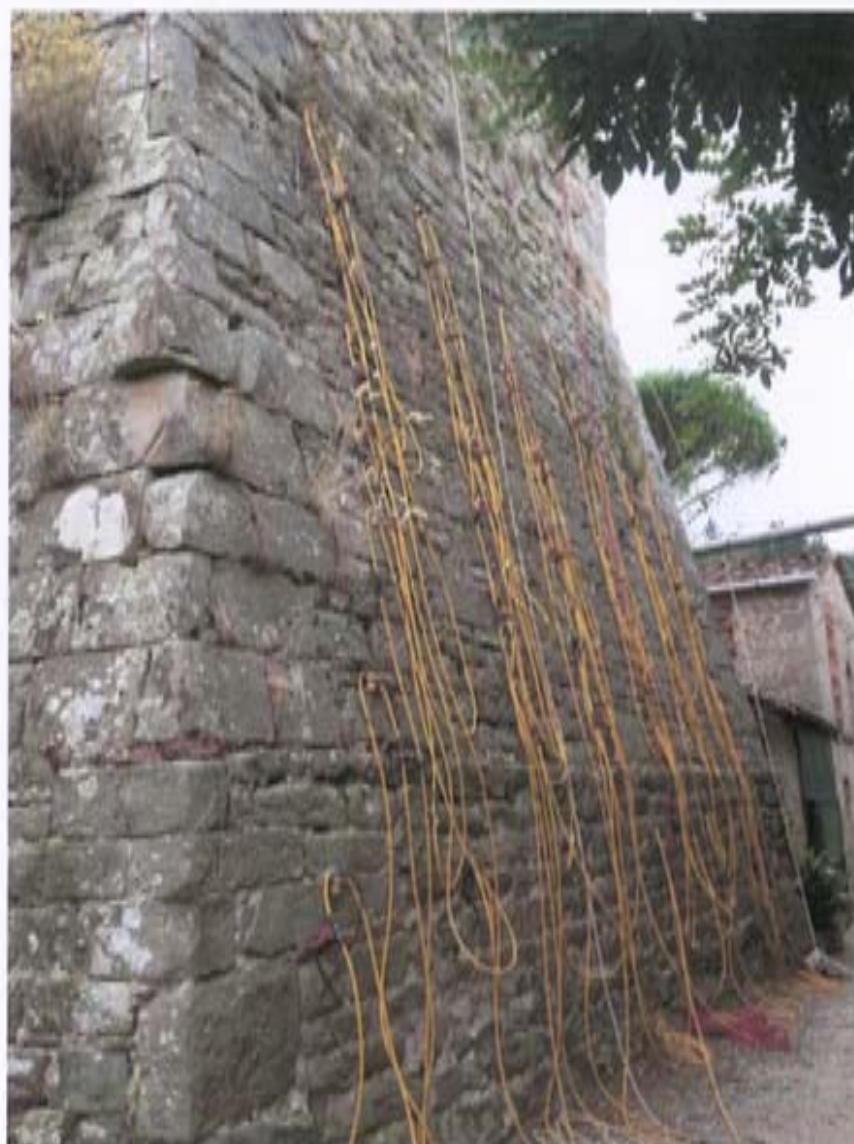
Foto 1: Posizionamento dei sensori (geofoni)

In particolare sono stati posizionati 48 sensori sismici sulla parete dal lato della strada pubblica (Foto 1 e Figura 1) e sono stati generati i segnali sismici in corrispondenza di 56 punti ubicati nelle altre pareti.

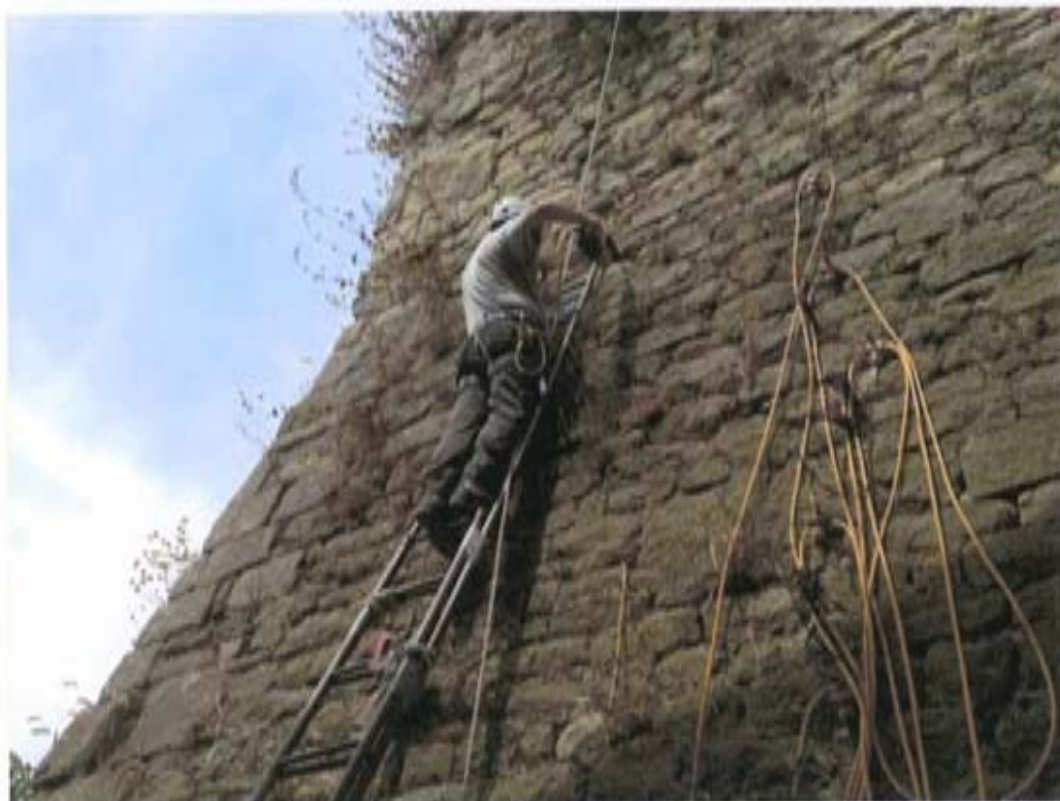
Foto 2: Fase di allestimento del dispositivo di ricezione dei segnali (geofoni)

Nel caso in esame i geofoni sono stati posti sulla parete dal lato della strada (vedi Foto 2) mentre i tiri sismici sono stati effettuati negli altri lati, battendo con una martello direttamente sulla parete della torre.

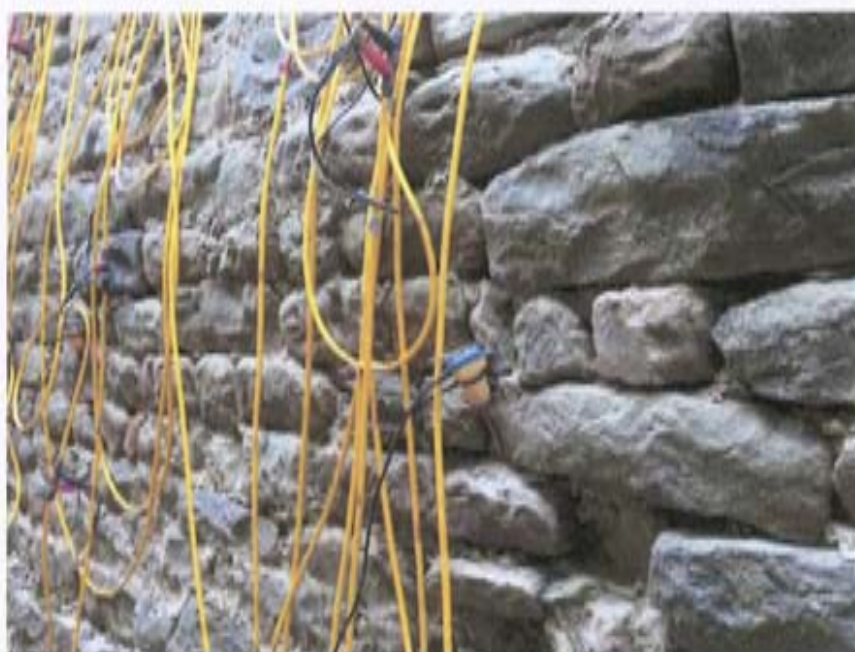
Foto 3: Particolare del posizionamento dei geofoni

La posizione dei geofoni in parete è stata scelta con cadenza di circa 50 cm lungo 6 calate verticali disposte a cadenza quasi regolare nel tratto tronco-piramidale della torre, per una lunghezza di circa 6m.

In totale sono stati utilizzati 48 geofoni verticali collegati a 2 cavi sismici che hanno portato i segnali ai sismografi digitali DAQ-Link III della Seismic Source, in grado di registrare contemporaneamente da tutti i sensori.

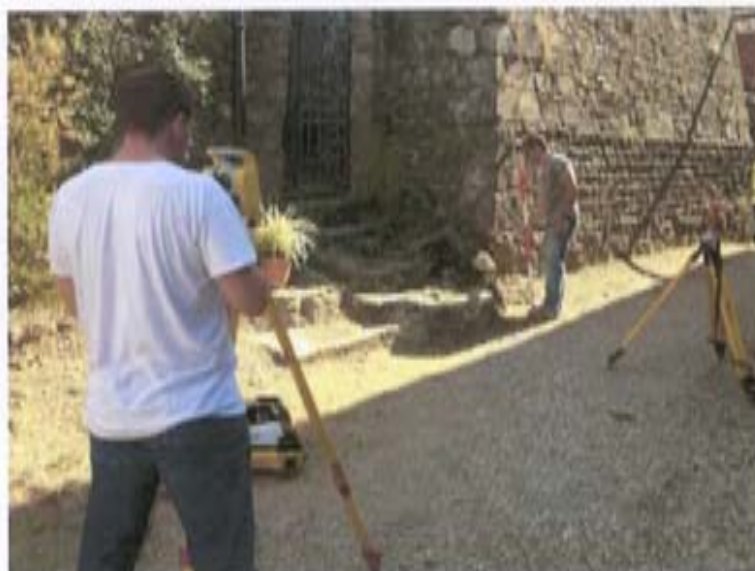
Foto 4: Rilievo topografico di precisione

I dati relativi ai vari tempi di transito per tutti i percorsi Tiro/Sensore sono stati inseriti in un unico file contenente anche le coordinate spaziali (X;Y;Z) di tutti i vari punti Sorgente e Ricevitore, acquisiti mediante uno specifico rilievo topografico di precisione (vedi Foto 4). L'asse X è orientato circa W-E, l'asse Y circa S-N, e l'asse Z, ovviamente, dal basso verso l'alto.
